## 某产品零件导气箍锻造裂纹问题分析

**摘要:** 分析了导气箍裂纹的原因是锻造缺陷所致。由于锻造缺陷是锻造过程常见的缺陷, 难以避免, 因而提出了采用打磨等方法消除微裂纹的补救措施和采用探伤检查剔除裂纹零件等排除法来解决锻造裂纹问题, 经实际应用证明解决措施可行。

## Analysis of Forging Cracks on Gas Cylinder Bracket of One Product

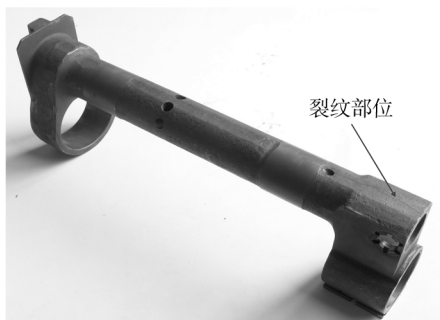
2007年5月, 某厂在生产过程中, 发现零件导气箍1件开裂, 裂纹形貌如图1所示, 裂纹部位放大

图1 导气箍裂纹形貌

Fig. 1 Crack configuration of the gas cylinder bracket

由于该零件锻造时折叠等锻造缺陷在工艺上很难根除,因而只有在锻造完工后采用补救措施和排除法解决。锻造完工后,锻件全数探伤检查,无裂纹锻件正常流转;有微裂纹(深度小于 0.5 mm)的锻件,经表面打磨消除微裂纹后继续流转;裂纹深度大于 0.5 mm 的锻件报废。

按上述解决措施,对于上述有裂纹的29件导气箍,其中有20件为微裂纹(深度小于0.5 mm),打磨消除裂纹后继续使用,其余9件裂纹较深(深度大于0.5 mm)予以报废。通过跟踪经打磨后继续使用的这20件导气箍后续使用情况表明,零件使用正常,无质量问题。

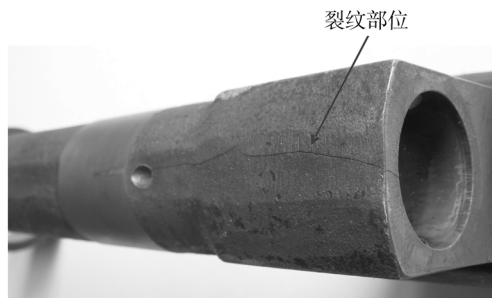
图2 裂纹形貌放大照片

Fig. 2 Macro photograph of the crack configuration

伤, 共计探伤 259 件, 发现 29 件存在开裂或微裂纹, 裂纹比例达 11%。

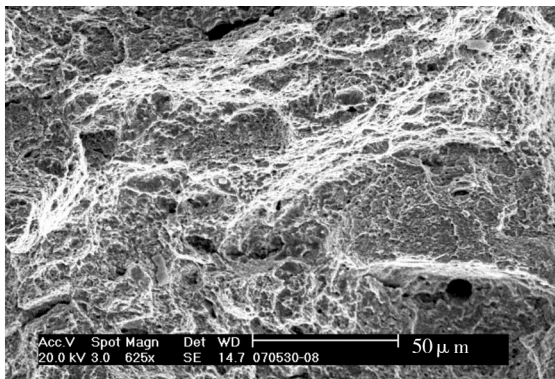
3) 电镜扫描分析,由于断口表面有外界介质作用,已看不清断口微观形貌,手工获得的新鲜断口为韧窝断口,如图3所示。

图3 断口微观形貌

Fig. 3 Micro-morphology of the fracture

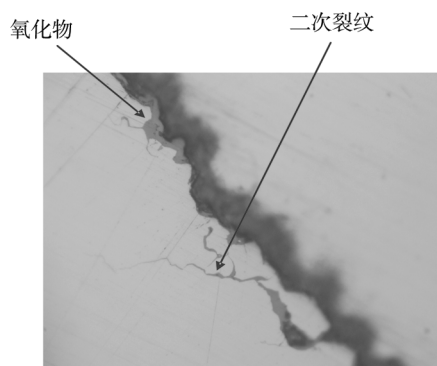
4) 裂纹两侧断续分布着氧化物,如图4所示,基体组织为均匀细小的回火托氏体。

图4 断口形貌

Fig. 4 Configuration of the fracture

该零件材料为 50Z,加工工艺流程为:锻造-机加-热处理-探伤(浸油吹砂)-机加-表面处理。理化分析报告表明,材料符合要求,硬度也满足 HRC3742 的产品技术要求,热处理后的金相组织为回火托氏体,与热处理工艺相对应,属正常组织。通过工艺检查,机加、装配均无异常,因此从工艺流程上分析,裂纹产生只可能出现在锻造和热处理等2个工序上。从开裂件的理化分析看,开裂部位均出现在锻造分模面处,且裂纹处存在大量氧化物,第2件尤其明显。第1件由于裂纹起源处受到火药气体污染,在金相显微镜下无法看清,在裂纹扩展的尾部仍有少量氧化物,通过能谱分析表明,在热处理之前或过程中裂纹已产生。由于锻造温度高达 1150~1200℃,在锻造过程中会产生大量氧化皮,锻造表面及开裂部位伴随显著的脱碳,热处理淬火加热温度为 850℃,远低于锻造温度,不会产生氧化物,只可能出现脱碳,3件开裂件的裂纹均出现在锻造分模处。该处在锻造时,由于温度过低、基体金属的变形能力与变形速度(过大)不相适应而引起内部裂纹<sup>[1]</sup>,因此可以认定导气箍的开裂是由于锻造时产品的折叠或微裂纹缺陷所致,并在热处理淬火时进一步扩展。跟踪生产过程发现,生产厂在热处理后执行浸油吹砂时,浸油后放置 8 h 后才进行吹砂。这样由于油的挥发,吹砂后裂纹不能显现,导致开裂零件流入后面加工工序。

综上所述,导气箍的材料及热处理均属正常,符合产品技术要求及热处理工艺要求。其开裂原因是由于执行锻造工艺时操作不当,出现锻造缺陷和折叠所致,并在热处理淬火过程及校正后进一步扩展,而热处理后的探伤未认真执行,使得有缺陷的零件流入后面的工序。
