# 内燃机铸造铝合金活塞失效分析

梅华生, 肖勇, 李荣强, 张秀蓉, 王长朋  
(西南技术工程研究所, 重庆 400039)

## Failure Analysis of the Casting Aluminum Pistons of Internal Combustion Engines

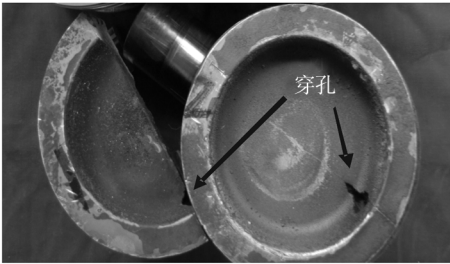
断口是断裂失效分析的重要证据, 它是残骸分析中断裂信息的重要来源之一。失效活塞的宏观外貌如图 1 所示, 其中 1#样品为失效断开件, 2#样品为失效未断开件。由图 1 可以看到, 在活塞燃烧室顶部靠边缘处均存在穿孔, 连接穿孔端有一条贯穿整个活塞燃烧室顶部的裂纹, 裂纹长度与活塞顶圆直径相等。活塞顶及燃烧室表面覆盖了大量黑色物

图 1 2 件活塞样品宏观形貌

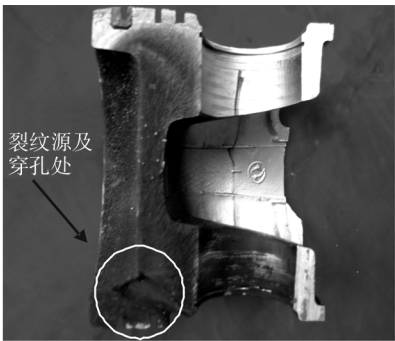
质,这些物质是柴油在燃烧室内燃烧后产生的。由图 2 可见,活塞断裂面在销孔正上方,裂纹开裂方向与销孔轴线方向平行。样品大部分断裂面已由于高温氧化而发黑,但是根据断口颜色深浅程度及裂纹扩展方向,仍可见裂纹起始于穿孔位置,呈放射状向外扩展。另外由图 2 可见,穿孔孔洞呈纺锤形,穿孔边缘不太光滑,有部分崩裂痕迹,说明活塞顶部此处先开裂,随后油嘴喷射的燃油将裂纹两侧烧蚀并在高压下形成纺锤形穿孔。若是先烧蚀再开裂,则纺锤形孔洞边缘应较圆滑。由此推断,燃烧室顶部先开裂后造成烧蚀,穿孔方向由燃烧室内向外。

图 2 1#样品断裂面宏观形貌

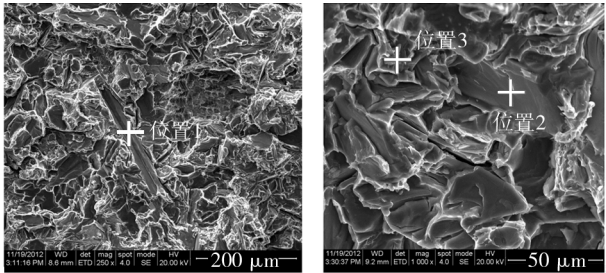
由于 1#样品断面严重氧化,已看不清断口形貌。2#样品尚未发生整体断裂,故在不破坏断口的前提下,采用人工方式将 2#样品断口打开,观察断口形貌。发现断口靠近燃烧室表面穿孔位置的原始断口部分也已被黑色物质严重污染,与活塞燃烧室表面的颜色相似,可以得知污染物深度最大的方向指向裂纹源区,故得知裂纹起源于燃烧室的边缘部分。现选取断口特征较明显的位置进行观察,如图 3 所示,可见样品断口较平齐,主要为河流状解理花样,属典型的脆性断裂特征。

图 3 断口微观形貌

取断口的 3 个不同位置进行能谱分析,结果见表 2。位置 1 处 Si 含量较高,此处断口沿较粗长的针状共晶硅面断开。位置 2 处断面较平整,此处 Si 含量也较高,此处是沿大块状初晶硅面断开。位置 3 处 Si 含量较低,主要为 Al 元素,微观形貌为撕裂棱,为后续撕开断口。由断口形貌及能谱结果可知,裂纹较易沿针状共晶硅及大块状初晶硅的解理面扩展。

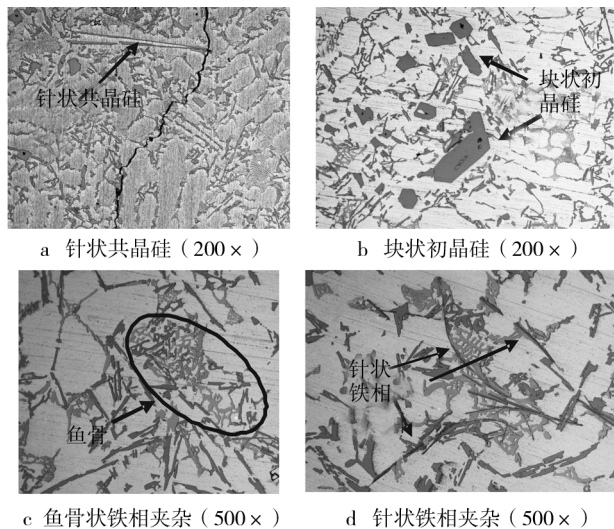
在裂纹源附近位置取样进行金相组织观察,并对其进行评定。由图 4 可见,活塞基体金相组织为典型的过共晶组织,主要为:α(Al)相 + 块状及针状共晶硅 + 大块状初晶硅 + 铁相夹杂。依据 JB/T

6289—2005《内燃机铸造铝活基金相检验》标准进行评级。其中,基体显微组织级别为4级;鱼骨状铁相夹杂级别为5级;针状铁相夹杂级别为5级。基体组织及夹杂物均未达到技术要求。

图4 基体金相组织

组织中的针状及鱼骨状铁相夹杂高达5级,与技术要求相距太远。由化学成分分析结果可知,材料中Fe含量偏高,Fe与Al, Si形成 $Al_9Fe_2Si_2$ 针状或鱼骨状共晶组织,极大降低了合金的伸长率和强度<sup>[3]</sup>。铁相是脆性相,其特点是硬脆、粗大、分布集中,大大损害了材料塑性。超长的针状铁相,会严重割裂材料机体组织的连续性,两端是应力集中区,在活塞受负荷动态运行中,这些针状铁相会首先失稳扩展,最终导致活塞出现早期失效<sup>[4]</sup>。另外,铝合金活塞还存在着

热疲劳微裂纹的产生与初晶硅密切相关,大块状的初晶硅会显著降低活塞的力学性能,材料基体组织中存在较多大块状初晶硅,说明变质处理不充分,建议用铝锆中间合金变质法代替钠变质,其变质效果比钠盐好,氧化烧损也比钠盐小,有效变质持续时间长。

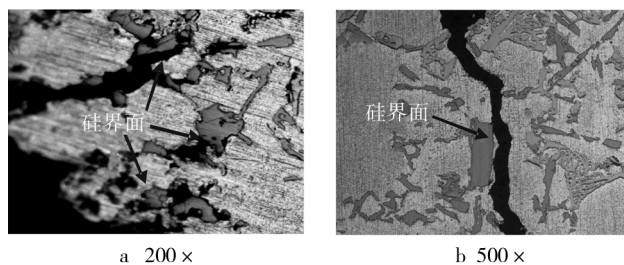
对裂纹的横截面进行观察,如图5所示。裂纹在基体中扩展时会受到初晶硅及其他第二相的阻碍作用,当裂纹在扩展过程中遇到硬质相时,裂纹会沿着硬质颗粒与基体的界面处扩展或直接穿透硬质颗粒,图5显示了裂纹沿块状初晶硅的扩展形态。

图5 裂纹源处金相组织

通过以上检验,2件内燃机活塞无明显的铸造组织缺陷,但活塞基体金相组织为4级,存在较长针状共晶硅及大块状初晶硅,裂纹易沿其与基体的界面作为解理面断裂扩展。针状及块状硅的尖端及棱角处易引起应力集中<sup>[2]</sup>,产生微裂纹,无论是SEM观察(图3)或金相观察(图5)都发现了这些微裂纹的存在。从基体组织中的初生 $\alpha$ -相固溶体分析,该铝合金已进行了变质处理(钠变质),但变质处理进行得不够充分,组织中还分布有大量针状共晶硅及大块状初晶硅,容易形成裂纹,显著降低铝合金的力学性能。

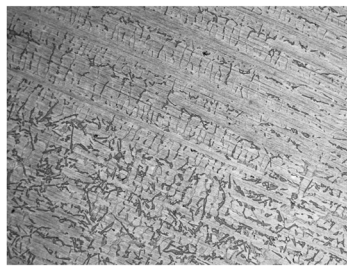
由图6可见,基体局部组织共晶硅含量不均匀,存在组织偏析现象。

图6 裂纹源处金相组织 (100×)

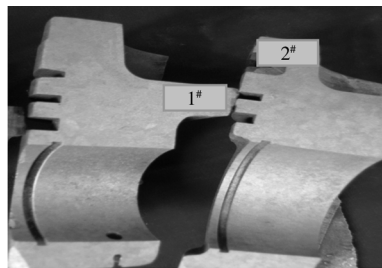
对2件活塞样品沿活塞中心线并经销孔中心线剖开,取每件样品的1/2剖面观察低倍金相组织,如图7所示。依据JB/T 6289—2005《内燃机铸造铝活基金相检验》标准进行评级。2件样品分散性孔洞

级别为1级,集中性孔洞级别为1级。由结果可知,活塞样件铸造状态良好。

图7 2件样品低倍数金相组织
