## 非调质钢曲轴感应淬火裂纹失效分析

菅宝柱<sup>1,2</sup>, 蒋清华<sup>1,2</sup>, 米丰亮<sup>1,2</sup>, 朱洪磊<sup>1,2</sup>, 王广春<sup>1</sup>, 李建祖<sup>2</sup>

(1. 山东大学 材料科学与工程学院, 济南 250061; 2. 中国重汽集团济南铸锻中心, 济南 250116)

## Failure Analysis of Induction Hardening Crack for Non Quenched and Tempered Steel Crankshaft

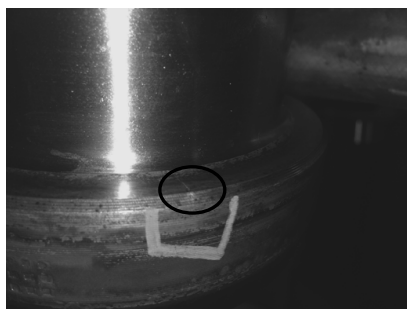
图 2 第七主轴与法兰结合处的裂纹  
Fig.2 Crack in the joints of seventh shaft and flange

在上述生产流程中,经超声检测,个别曲轴锻件多处发现裂纹。通过对某一班生产的曲轴出现的裂纹情况统计分析发现,裂纹主要集中在固定位置,即第七主轴与法兰分模面结合处,如图 2 所示。此处裂纹数量占裂纹总数的 70%,同时几个辅板处也发现了裂纹,如图 3 所示,2 辅板、4 辅板、12 辅板处的裂纹各占裂纹总数的 10%。

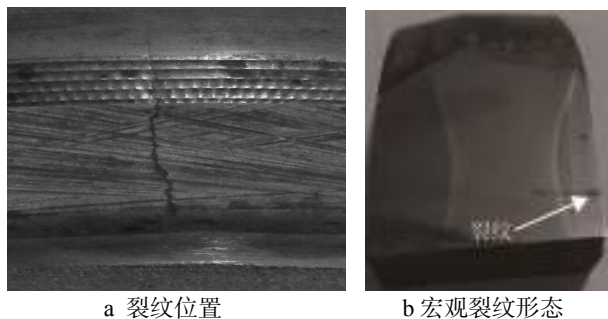
图 4 曲轴分模面处的裂纹  
Fig.4 Crack in parting surface of crankshaft

该处裂纹的具体位置位于曲轴锻件的分模面处,如图 4a 所示。图 4a 中,横向纹理为机加工倒角,其最低端距离裂纹上端面 3.5 mm。为查找裂纹源位置,采取沿图 4 垂直裂纹方向,在倒角位置下端每间隔 1 mm 用线切割进行解剖取样(试样 1 与试样 2 为第一次线切割分开的试样上端与下端,考虑到线切割过程有 0.1 mm 烧损,因此从试样 2 开始每次线切割间隔为 0.9 mm,而实际距离上端的距离为间隔 1 mm),连续线切割 5 次,进行宏观裂纹长度测量、金相组织杂物等检测,根据宏观裂纹形态(如图 4b 所示)及其长度,分析判定裂纹源的区间,从而最大限度地精确定位裂纹源位置。裂纹宏观长度如表 1 所示。

根据表 1 数据可以初步判断,裂纹源位于试样 4 层面附近,即距离端面(5.6±1) mm 附近,下面重点分析试样 4 以确定裂纹出现的原因。

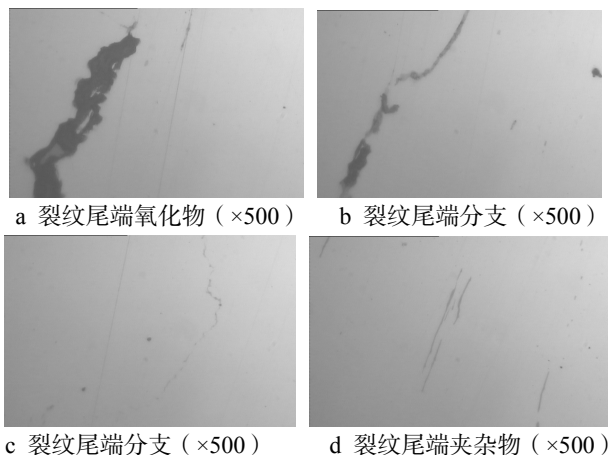
图 6 裂纹的金相组织

该裂纹沿分模面方向开始, 裂纹开口基体组织为马氏体<sup>[5]</sup>, 穿过约 3 mm 后, 组织为马氏体+珠光体+铁素体混合组织, 再往里为珠光体+铁素体组织<sup>[6]</sup>。初始为穿晶裂纹, 裂纹尾端为沿晶裂纹, 尾端裂纹发生明显的“拐弯”, 特别是中部以及尾部裂纹的分支较多, 连接裂纹为极为细小的裂纹, 延伸至 22.9 mm, 裂纹尾端内部存在明显硫化物, 裂纹附近硫化物的走向与裂纹平行, 说明裂纹的扩展与原材料的夹杂物有直接关系<sup>[7]</sup>, 这也可以解释为何试样 3 与试样 4 间隔 1 mm, 而裂纹长度差异较大。裂纹尾端明显的“拐弯”与锻造过程金属流动<sup>[8]</sup>有关, 金属流动方向存在轻微变化, 造成硫化物<sup>[9]</sup>方向发生变化, 淬火过程中裂纹因夹杂物走向延伸中发生转向, 具体如图 6 所示。

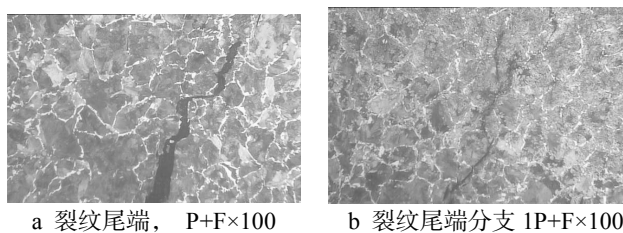
图 7 腐蚀后裂纹的金相组织

腐蚀后获得的金相组织图谱如图 7 所示。根据图 7 所示的金相组织图谱可见, 试样基体组织为珠光体+铁素体, 裂纹沿夹杂物流向延伸。

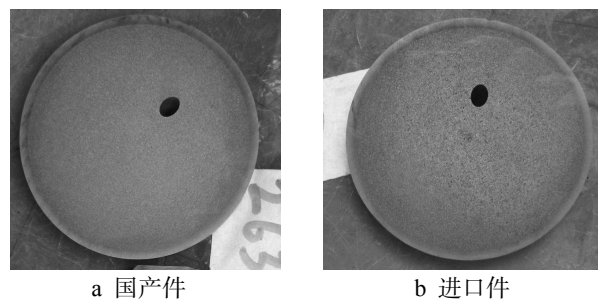
图 8 无裂纹的曲轴件 (低倍)

为查找裂纹产生的原因, 选取此位置感应淬火无裂纹的国产曲轴 (图 8a) 与进口曲轴 (图 8b) 进行低倍对比分析, 发现淬火未开裂的国产曲轴与进口曲轴在分模面裂纹位置无明显的框型偏析<sup>[10]</sup>, 而带有裂纹的曲轴有明显的框型偏析 (如图 9 所示)。

原材料的框形偏析在锻打过程中, 恰被放置到方角向上, 在锻打后形成菱形, 菱角位置在分模面聚集, 因偏析位置的 C 和 S 相对富集<sup>[11]</sup>, 而夹杂物如 MNS 在高温锻造过程中发生变形, 可以与本体分离而产生微细裂纹; 也因此位置 C 和 S 相对富集, 在感应淬火中淬火应力较其他位置偏大, 超出材料本身承载应力极限而发生开裂<sup>[12]</sup>, 同时在淬火过程聚集的夹杂物也加剧了裂纹的扩展。

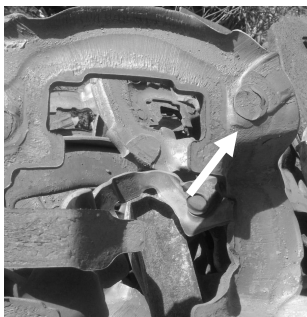
图 10 裂纹位置锻造毛边流向

七主轴与法兰分模面裂纹都集中于一侧, 但框型偏析的菱角在分模面两侧都存在, 感应淬火后两侧偏析位置在感应淬火中产生的组织应力、热应力<sup>[13]</sup>基本一致, 但裂纹集中在一侧, 说明裂纹与两侧的金属流动差异存在一定关系, 如图 10 所示。

根据两处飞边流动的方向可以看出, 由于分模以及成形需求, 锻打时法兰两边的流料存在差异<sup>[14]</sup>。根据毛边纹路显示, 裂纹位置的金属材料在向毛边排出过程中, 因阻挡墙作用而发生变向, 同时排出毛边的流动速度也因挡墙作用存在不一致, 裂纹位置的材料流动速度更快, 这两处的材料在流动方向上存在明显差异, 速度超过一定极限时便会产生微细空洞<sup>[15]</sup>, 微细空洞使得产品的淬火承受能力变差, 易于开裂。
