# 钛铝低压涡轮叶片熔模铸造精确成形及冶金缺陷分析

朱郎平<sup>1,2</sup>, 李建崇<sup>1,2</sup>, 张美娟<sup>1,2</sup>, 魏战雷<sup>1,2</sup>, 黄东<sup>1,2</sup>, 南海<sup>1,2</sup>

(1. 中国航发北京航空材料研究院, 北京 100095;

## Precise Forming and Metallurgical Defects of TiAl Low Pressure Turbine Blade by Investment Casting

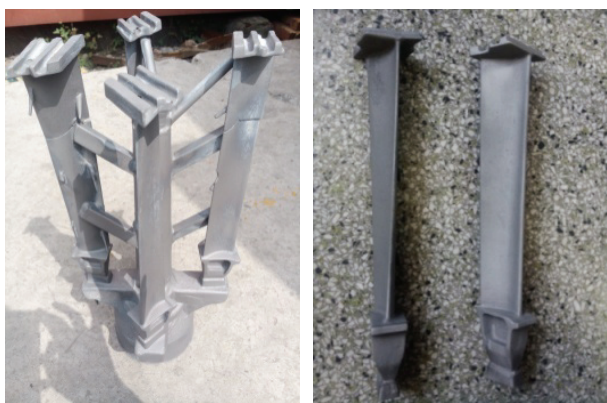
图 2 铸造叶片实物照片  
Fig.2 Photo of cast blade

浇注获得叶片铸件实物见图 2，从照片看出，叶片成形完成，未出现大面积欠铸，说明该工艺达到叶片的完整充型条件。通过对叶片进行目视检查，存在以下缺陷：2#和 4#叶片叶身断裂，2#叶片叶身排气边存在  $1\text{ cm}^2$  的欠铸，1#叶片叶身局部区域有皮下气孔，叶片叶冠封严槽内出现不同程度的表面夹渣，叶片表面存在铸瘤。通过对 1#和 3#叶片的 X 射线检验结果表明，1#叶片叶身与辅助阶梯浇道连接部位存在孔径  $5\text{ mm}$  左右的缩孔缺陷。

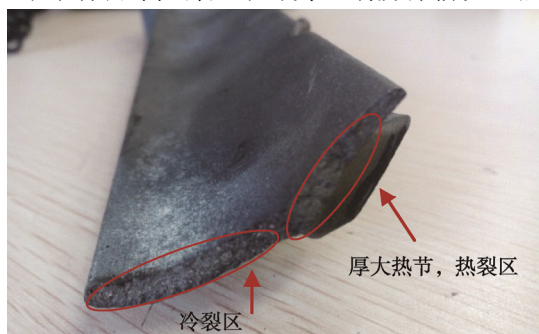
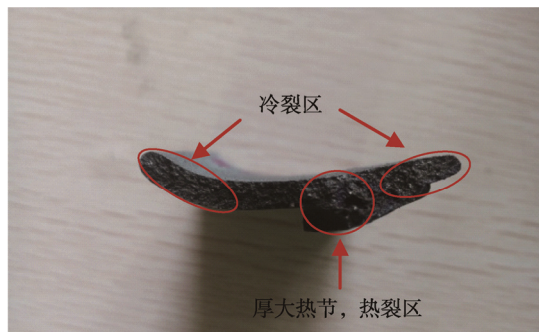
图 3 叶片断裂截面照片  
Fig.3 Photo of fracture section

2#和 4#叶片的叶身开裂断口形貌见图 3，可以看出，叶片断裂部位都处于叶身上端阶梯辅浇道根部，

浇道截面呈方形。排气端靠近浇口，断面呈灰色，有熔体凝固前沿糊状特征，见图 4a，因此为完全凝固前的热裂，而进气边离浇口较远，断面呈金属色，凹凸不平，有解理断裂特征，呈冷裂特征，见图 4b，2#叶片开裂位置处于两个浇口之间，而 4#叶片开裂位置的另一端至叶冠没有浇道，从浇注系统结构上属于自由收缩，因此分析断裂原因为：叶片充型完成凝固过程中，在型壳对叶身收缩形成造成制约，叶身与方形浇口连接处成为厚大热节，处于固液两相共存状态时，在长度方向收缩导致的拉应力作用下，该热节部位开裂<sup>[12]</sup>，此后拉应力得以释放，冷却并出炉后，热裂区成为裂纹源，并在搬运及清壳过程振动作用下，叶身完全断裂。2#叶片断裂原因类似，但同时其拉应力的形成还可能受到了开裂位置上下两方形截面阶梯辅浇道的作用。

2) 叶身上的浇口容易引起叶身热裂，形成缩孔，不建议在叶身设置辅浇口。

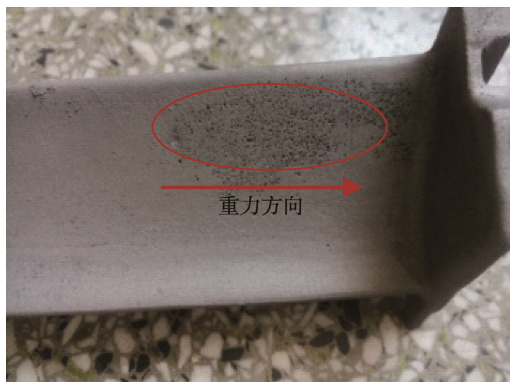
图5 叶片表面的皮下气孔照片  
Fig.5 Subsurface blowhole on blade

叶片表面的皮下气孔见图 5，可以看出，1#叶片上端存在皮下气孔，集中分布于叶身靠近叶冠部位。一般来说，皮下气孔形成的应用有两种，一是铸型内存在气体，或水分含量过高，高温熔体作用下出现在界面，未能排出，凝固后在铸件表面形成气孔；二是反应性气孔，金属液与铸型内表面发生化学反应，加之铸型透气性差，产生气体不能排出，在铸件表面形成气孔。本实验中，型壳在浇注前在  $900\text{ }^{\circ}\text{C}$  经过了  $2\text{ h}$  的预热，并采用真空熔炼，因此铸型中不存在气体或水分，第 1 种可能性被排除。实验采用醋酸锆作为粘结剂，粘结剂组份在高温焙烧后转变得得到  $\text{ZrO}_2$ <sup>[13]</sup>；

同时采用了树脂基熔模,在型壳脱蜡过程中树脂未完全脱除干净,而在高温焙烧过程中发生碳化,形成残留碳黑,而由于内腔结构复杂,未能清洗干净而保留在型壳中,在浇注过程面层中的  $ZrO_2$  与型壳中残留的碳黑发生反应:  $ZrO_2 + C \rightarrow ZrC + CO^{[14]}$ ,从而在内腔壁面熔体中生成  $CO$  气体,凝固冷却后形成皮下气孔。在涂挂面层浆料后,浆料沿叶身向下(叶冠方向)流动,导致叶身下端浆料偏厚,从而焙烧后  $ZrO_2$  含量较多,对上述反应起到促进作用。

3) 树脂基熔模焙烧后残留的碳黑在熔体充型凝固过程中，与面层中的  $ZrO_2$  反应生产 CO，导致叶身出现聚集性皮下气孔。

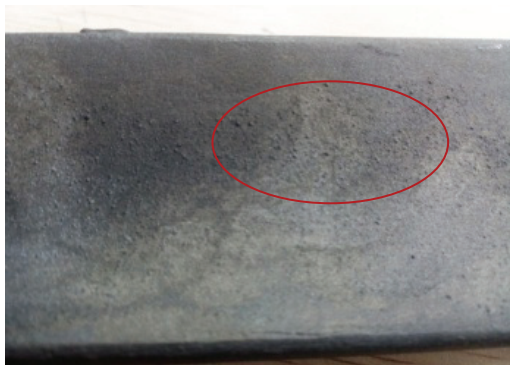
a 叶片表面钛豆

叶身表面形貌见图 6a,可以看出,叶片叶身表面存在大量铸瘤,在叶片表面均匀分布,尺寸在 0.5

mm 以内,在对未浇注的型壳内腔解剖分析结果发现,型壳内腔表面存在与铸瘤形状、尺寸相仿的凹坑,见图 6b,因此可以认为铸瘤是型壳面层涂料的原因,由于树脂基熔模表面在渗蜡后处理过程中,表面形成许多微细沟槽,而在向熔模涂挂面层浆料时,沟槽中的空气未能撵出而夹在浆料中,在界面形成气泡,干燥后在内腔表面出现凹坑。

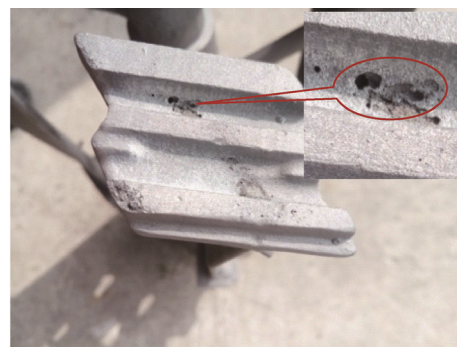
a 收缩缺陷

叶冠封严槽内的收缩缺陷见图 7a,可以看出,叶冠封严槽内存在较严重的表面疏松缺陷,缺陷位于叶身正上方沿叶身走向规律分布,沿叶身纵向解剖结果表明,表面缺陷延伸到叶冠内部与内部疏松缺陷连为一体,因此认为该表面缺陷属于疏松,其相应的纵剖面见图 7b。分析认为,叶身与叶冠连接部位为厚大热节,最后凝固,而实验采用重力浇注,叶冠位于底端,最后充型,并无法得到补缩,因此容易出现严重的疏松缺陷,并在拐角部位露出表面<sup>[15]</sup>。

1) 叶冠与叶身端部转角部位在充型凝固过程中形成热节，容易出现贯穿性疏松缺陷。

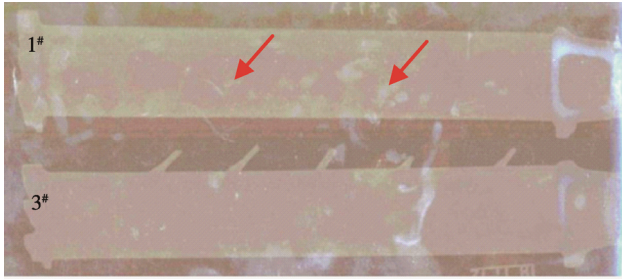
图 8 1#和 3#叶片 X 射线底片  
Fig.8 X-ray film of blade 1# and blade 3#

X 射线检测结果显示见图 8, 2#叶片在叶身与阶梯浇道连接部位存在孔径  $> 5$  mm 的缩孔缺陷,叶身的缩孔对后续热等静压及加工带来极大困难,其风险主要体现在:后续热等静压过导致叶身表面出现压坑,叶身尺寸无法得到保证,或者缩孔通过疏松缺陷与表面连通,导致压不合,都将造成叶片报废,所以需要严格控制工艺,避免叶身缩孔缺陷的产生,因此叶身不宜设置浇口。

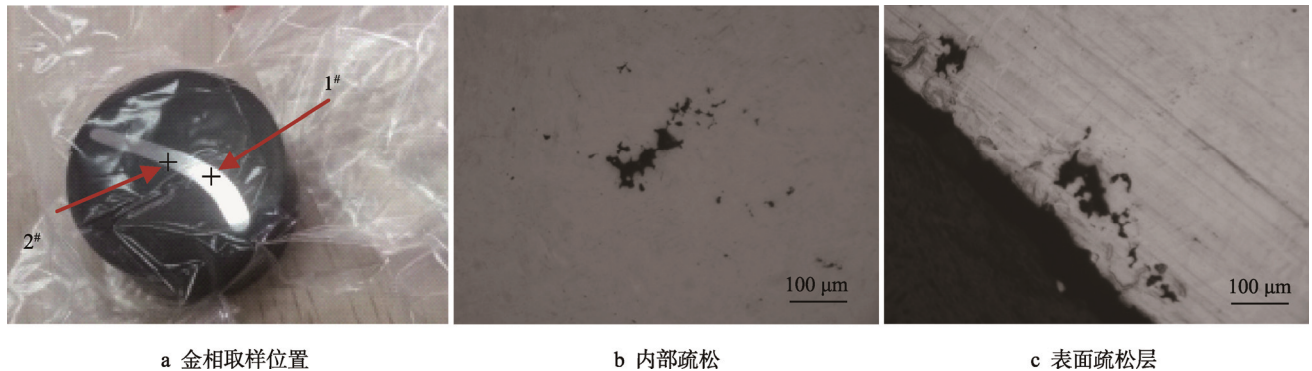
图 9 叶身截面光学显微组织照片  
Fig.9 Optical microstructure of blade profile

b 内部疏松

c 表面疏松层

4) 由于凝固收缩引起叶身与铸型分离，降低横向散热能力，导致叶盆部位出现表面疏松。
