焊渣对镀锌汽车零件焊接缺陷的影响研究

彭周^{1,2}, 叶飞³, 崔振祥^{1,2}, 黄全伟^{1,2}, 吴彦骏^{1,2}, 马家艳¹

Effect of Welding Slag on Welding Defects of Galvanized Automobile Parts

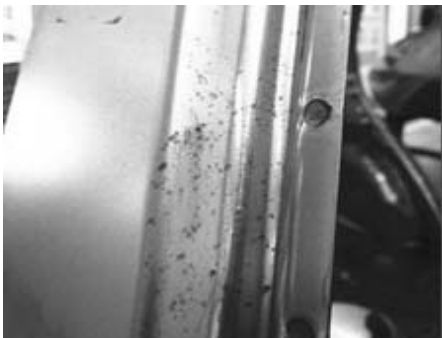
某车企的一款车型侧围零件采用镀纯锌 GI 材料，钢板厚度为 0.7 mm，与非镀锌材料相比，在进行焊接镀锌材料零件时，通常会增加焊接电流达到焊接效果，所采用的焊接参数为 $C=0.2$ F， $U_c=350$ V，最高峰值接近 85 kA，但这容易同时产生大量焊渣飞溅，溅出的高温残渣粘附到零件表面进而影响零件质量（见图 1，其中灰色斑点就是粘附在表面的焊渣），导致需增加人工打磨工序来保证效果（见图 2）。焊装现场反馈焊渣飞溅到侧围上边梁正面时有渣斑出

图 1 侧围 B 柱正面焊渣飞溅形貌
Fig.1 Morphology of welding slag spatter on the front side of side pillar B

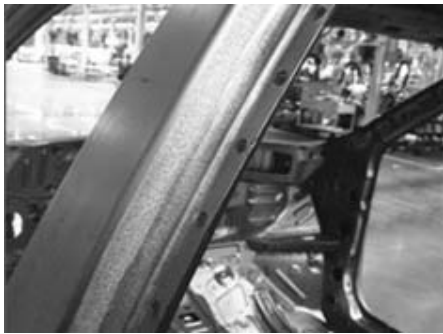
图 2 焊渣返修打磨后的形貌
Fig.2 Morphology after removal of welding slag and grinding

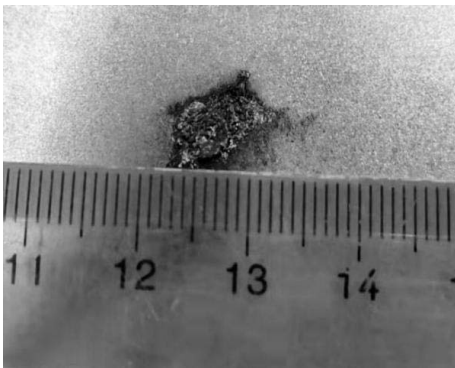
现，经打磨后，表面不会凹凸变形（见图 3），但当焊渣飞溅到反面时就导致了零件表面出现凸包变形（见图 4），打磨后也不易消除影响。

图 3 侧围上边梁内侧焊渣形貌
Fig.3 Morphology of welding slag inside the rood side rail of side wall

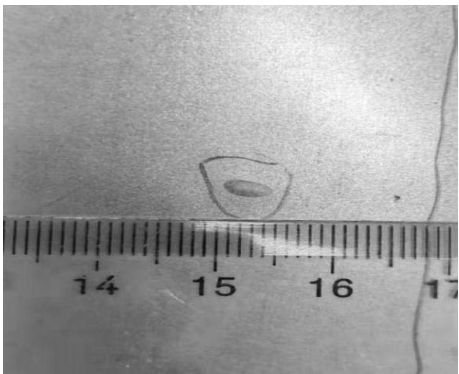
图 4 侧围上边梁内侧焊渣对应的正面凸包形貌
Fig.4 Front convex hull morphology corresponding to welding slag inside the roof side rail of side wall

正面时，在飞溅的过程中就开始降温，到达零件表面上的温度已经有所下降，与零件接触后黏附在零件表面，所以对零件的表面影响相对有限。当焊渣飞溅到相对密闭的侧围上边梁反面时，由于飞溅时间距离短、焊渣面积变大、温度集中、散热缓慢，焊渣就会在零件反面形成热影响区，从而导致零件正面出现锌层熔化和热变形，呈现出一定的凸包现象，而与材料本身无关。类似现象，赵前进^[7,9]在空调器零件的系列焊接试验中都有观察发现。由于焊渣在内表面不便于及时清理，随着焊渣的不断积累，对焊接电流的流通阻碍也会逐渐加深，电极表面也会损伤严重，造成较深的焊接凹坑，影响焊接质量。

为减少这种内表面的焊渣损伤，更考虑到现场工作的可行性和安全性，可在生产现场设置防焊渣飞溅的临时简易挡斗的同时，在焊接零件表面涂抹一定的防飞溅液来降低焊渣对零件内侧表面的热影响，此类办法在城市轨道交通系统的焊接上也得到了较充分的应用^[10]，并不影响焊接质量^[11-14]，在白车身焊接上的应用效果良好^[15]，值得推广。

汽车零部件的焊接质量不但直接影响到使用寿命和涂装性能，更会影响到安全可靠。对焊渣飞溅到零件表面引起的缺陷进行了分析，建议在零件的反面涂抹防飞溅液来降低焊渣对零件内侧表面的热影响，同时在生产现场设置防焊渣飞溅的临时简易挡斗，发现表面聚集较多的灰黑色的铁锰氧化物焊渣（不但影响零件美观，且容易在零件表面结疤）时，就需用细砂纸打磨电极及时清除，都能较为有效地提高焊接效果，保证焊接质量。

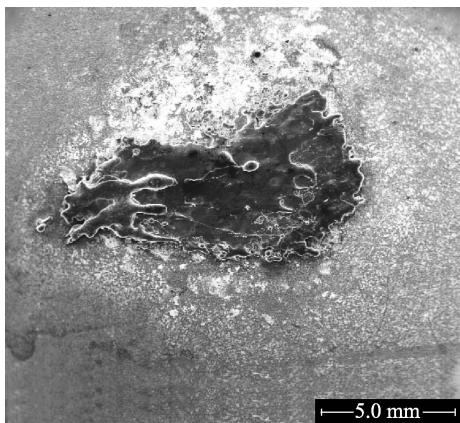
将缺陷部位取样后，置入酒精中浸泡并在超声波下清洗，后用扫描电镜观察形貌并分析成分，发现缺陷部位的表面有明显的附着物，如图 5 所示，而正常部位的表面较为光滑，为正常的辊印状态，如图 6 所示。对缺陷部位进行能谱分析，其表面主要为氧化铁（见图 7），而正常部位主要为锌层（见图 8），可见缺陷区域的表面附着物和正常锌层有明显差异。

图5 缺陷部位表面形貌
Fig.5 Surface topography of defect site

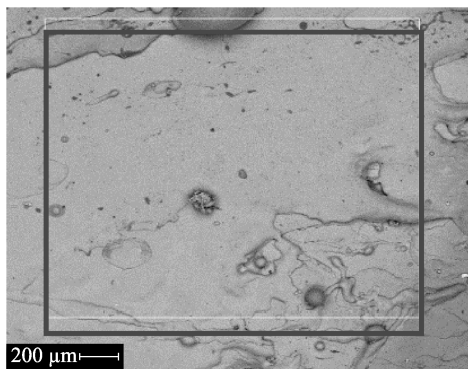
图7 缺陷部位的能谱分析结果
Fig.7 Spectroscopic analysis results of defect site

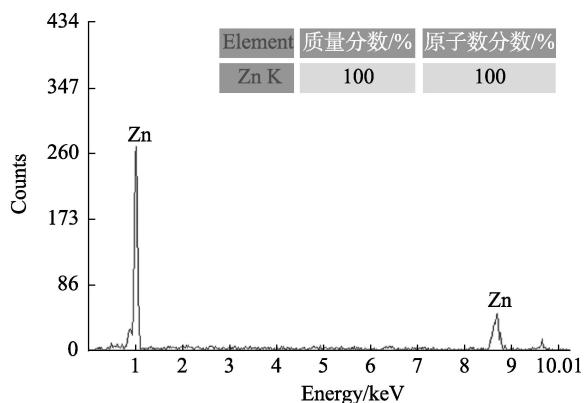
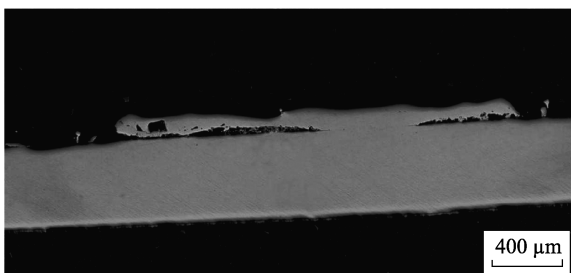
将缺陷部位制备截面金相试样，磨制、抛光后，用金相显微镜观察形貌，试样再经质量分数为 3% 的硝酸酒精试剂浸蚀后，观察金相组织，发现缺陷部位的截面形貌显示焊渣与基体呈分离状态（见图 9），可见焊渣与基体之间的附着力不大，对其对应的金相

图9 缺陷部位截面抛光图
Fig.9 Polished section of defect site

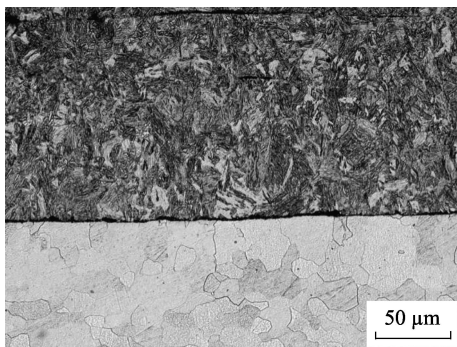
组织进行分析,发现焊渣区域为马氏体,与焊渣相接的基体组织主要为铁素体,且晶粒尺寸明显变大(见图10—13)。

图10 缺陷部位截面金相
Fig.10 Metallographic section of defect site

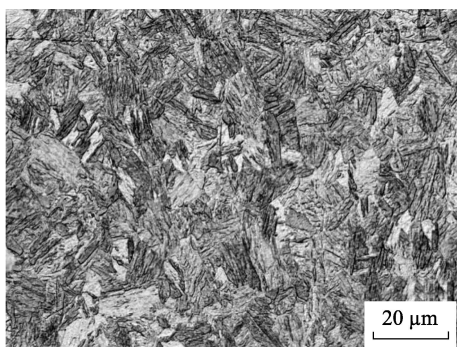
图11 缺陷部位焊渣的微观组织
Fig.11 Microstructure of welding slag at defect site

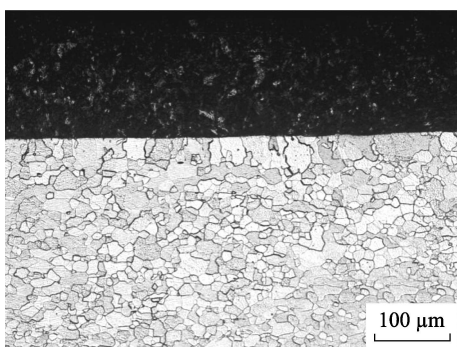
图12 缺陷部位基体的微观组织
Fig.12 Microstructure of matrix at defect site

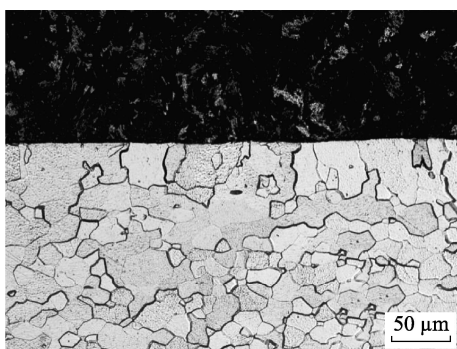
图13 缺陷部位与焊渣相接的基体组织放大图
Fig.13 Enlarged photo of matrix structure of defect site connected with welding slag
