# B180H1 天窗顶盖修边碎屑的解决措施

**摘要:** **目的** 采用五工序成形工艺生产天窗顶盖, 中间及尾部 R 角和曲线造型修边工艺设计在 OP20 和 OP40 工序, 研究此两序下天窗顶盖的修边刃口, 改善零件的切边碎屑。**方法** 利用 B180H1 材质设计一种天窗冲压修边工艺及模具, 建立天窗顶盖成形工艺, 在生产过程中, 通过调整刃口间隙、垂直度、符型、刃入量等改善修边碎屑。**结果** 在设计的 OP20 和 OP40 工序工艺中, 修边刃口符型, 两侧激光焊直边采用镶块而非整体结构, 刃入量和刃口间隙分别为 6 mm 和 0.035 mm, 采用二级废料刀结构有效改善了修边碎屑。**结论** 天窗顶盖修边工艺排布在 OP20 和 OP40 工艺合理, 修边碎屑和上下模修边刃口间隙、刃入量、废料刀相关, 研配模具可以有效改善碎屑压伤, 提升产品质量和实际生产效率。

## Solution for Trimming Iron Filings of B180H1 Sunroof

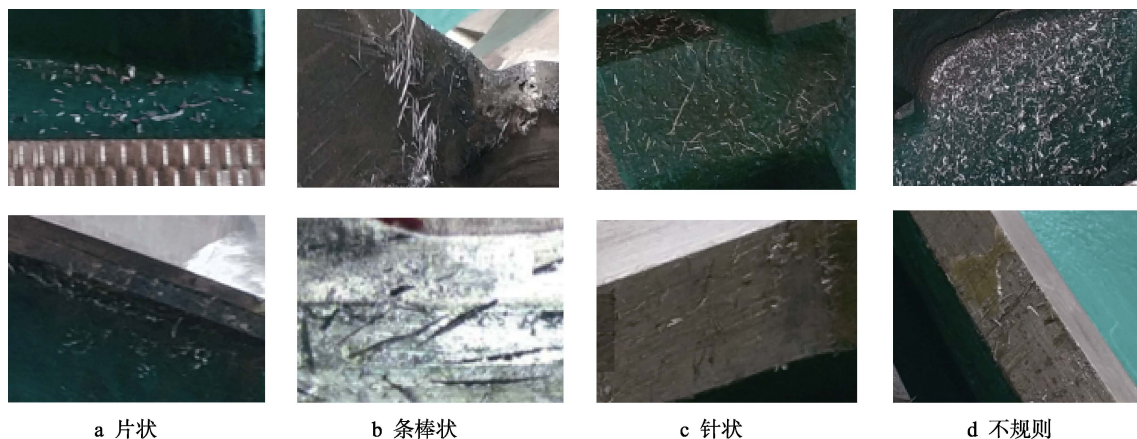
### 1.3 废料刀重复剪切形成

OP20和OP40修边时,当上模刃口修边后的料片接触下模落料刀区域准备剪切时,切下的料边与下模刃口接触区域会产生反复剪切现象,如落料刀与凸模刃口贴合存在间隙时,料片与刃口间隙超过 $0.035\text{ mm}$ ,大于5%的剪切间隙,料片重复剪切容易形成碎屑。粒状的碎屑在废料刀与凸模交接三角区域刃口磁化,碎屑吸附在刃口堆积,切边间隙变小<sup>[2-4]</sup>。天窗顶盖实际生产碎屑现状见图1。

图1 刃口和模具上粘碎屑现状

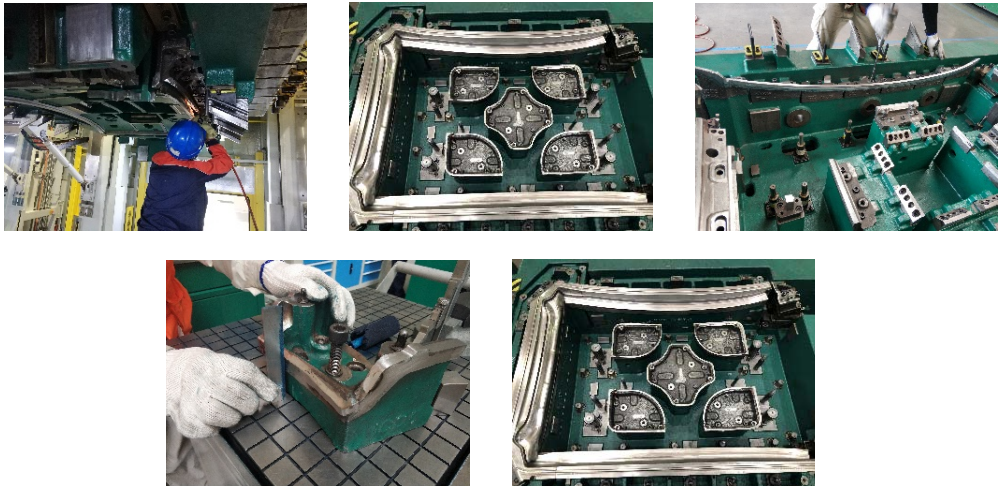
图 5 天窗顶盖切边刀优化碎屑  
Fig.5 Improvement of trimming iron filings of sunroof with trimming knife

1) 中间天窗部位碎屑产生原因为上下模切边时拉延槽位置不符型,导致板料分离间隙和刃入量差异。机械加工过程精度差,钳工重新补焊进行研配,OP40 废料刀刃入量不足,补焊后废料刀加高 2 mm。

2) 两侧与侧围激光焊接部位碎屑产生原因为侧壁平行度差,局部擦黑严重,切边镶块装配过程产生台阶差,板料二次剪切产生碎屑。重新焊接侧壁,研合刀口间隙和刃入量,刃入量保证 6 mm。

和切边间隙发生变化，需要对刀口补焊重新进行研配。对 OP40 刀块部位确认及刃入量及垂直度进行检查，发现刃入量为 6 mm，光亮带宽度不均匀，OP40 上模刀口垂直度低，刀口侧壁也不平行，补焊刀口侧壁处宽为 6 mm，厚度为 0.3 mm，在研配压机上对接上下刀口，800 目砂纸抛光刀口，减小粗糙度。同时将 OP40 废料刀与凸模修边刀空开，在下模废料刀的端头空开 1~2 mm，刃入量由 5 mm 调整到 3 mm，间隙放大 0.02~0.03 mm，并找正垂直度，800 目油石抛光刀口，减小粗糙度。

3) OP40 下模料片下落开始时,高于刀具位置板料先被刺穿,使板料破口处边缘翘起,高于上模切边镶块刃口刃入边线,当上模切边镶块随压机工作高度接触下模切边刀刃口时,板料刺穿,断面被二次剪切,下模废料刀的端头空开 1~2 mm。
