# 45 钢汽车稳定杆断裂失效分析

**摘要:** 采用断口分析、显微组织检验、低倍组织检验和化学成份分析等方法, 对 45 钢汽车稳定杆进行了失效分析。断裂失效的主要原因是由于材料的成分偏析、热处理工艺不当和表面缺陷造成的。建议改进热处理工艺, 保证组织的均匀性; 选用成分均匀的钢材。

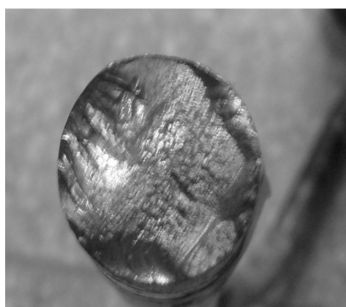
图1 断口宏观形貌

样品的断口宏观形貌如图 1 所示, 样品断口磨损严重, 已锈蚀。样品属于典型的疲劳断裂, 有明显的疲劳裂纹扩展纹路, 裂纹源位置如图 2 所示。在靠近裂纹源的扩展区, 断口主要由细小平台组成, 如图 3 所示。快速扩展区有大量的二次裂纹和宽大平台及少量浅韧窝, 如图 4 所示。在快速扩展区有大

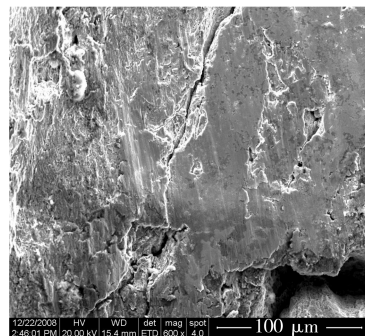
图5 断口形貌(600×)

量长而深的二次裂纹,如图5所示。瞬间断裂区主要为撕裂和变形韧窝,如图6所示。

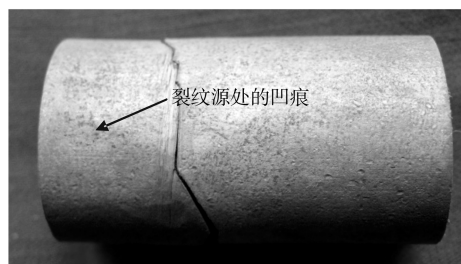
图7 稳定杆表面

经盐酸水溶液(质量分数为50%)加热到75℃腐蚀15 min后观察,横端面未发现白点、气泡、裂纹等缺陷。经退漆后发现在裂纹源处有大量的凹痕。如图7所示。

4) 稳定杆表面存在划痕而且凹凸不平,受疲劳载荷时,在应力集中处产生裂纹源,裂纹在凹痕处萌生<sup>[3]</sup>,快速扩展后导致稳定杆断裂。

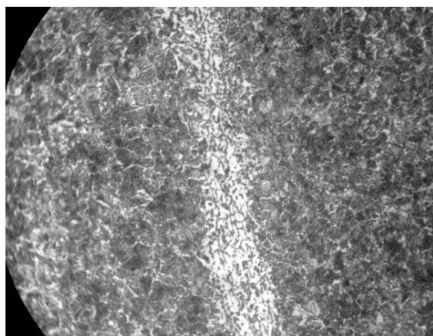
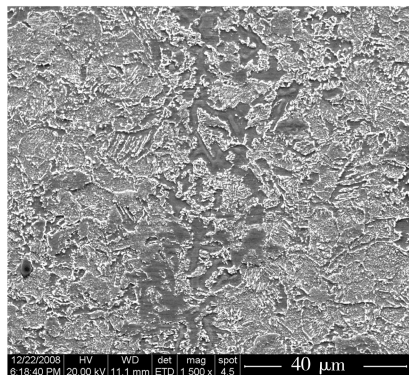
样品的金相组织为:回火索氏体+托氏体+断续网状铁素体,晶粒度为8~9级,纵向心部有大量的带状铁素体组织,如图8,9所示,横向金相组织如

2) 根据金相分析,材料纵向显微组织心部存在大量的带状铁素体组织,是由于原材料组织不均匀,存在铁素体带状组织。

3) 从热处理工艺<sup>[2]</sup>分析,可能是由于淬火时加热温度低,保温时间不够,原子扩散不够充分,只有部分铁素体转变成奥氏体,奥氏体化不充分,其余未转变的铁素体受热长大,呈断续网状存在,降低了材料的强度和疲劳性能。

改进热处理工艺,提高 45 钢的淬透性,减少显微组织中的组织偏析和断续网状铁素体的存在,提高原材料组织的均匀性是解决稳定杆断裂的有效途径。

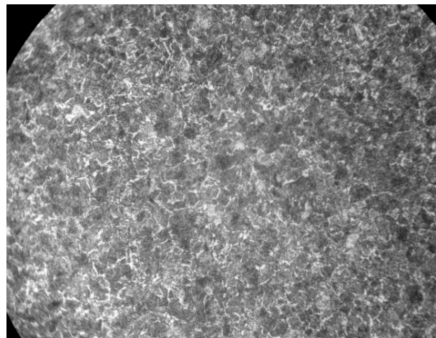
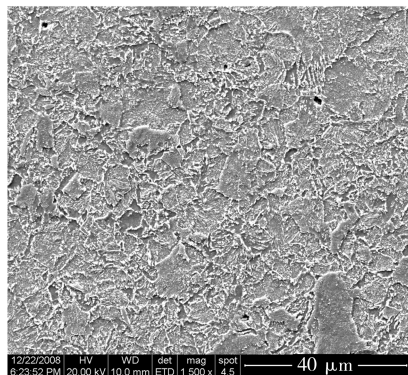
图10,11所示。技术要求的金相组织为屈氏体或索氏体。
