汽车发动机曲轴断裂失效分析

Failure Analysis for Fracture of Crankshaft of Automobile Engine

某汽车发动机台架试验运行 1 h 时, 材料为 40Cr 中碳合金钢曲轴在第 4 连杆颈处发生断裂。对断裂样品进行了失效分析, 判断断裂的原因, 提出改进措施。

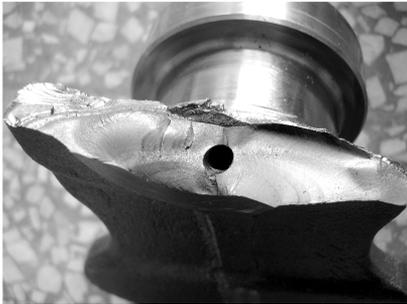
目测法观察断口形貌,断口有明显的疲劳贝壳纹,如图1所示。

图1 宏观断口形貌

Fig. 1 Macro-appearance of the fracture of specimen

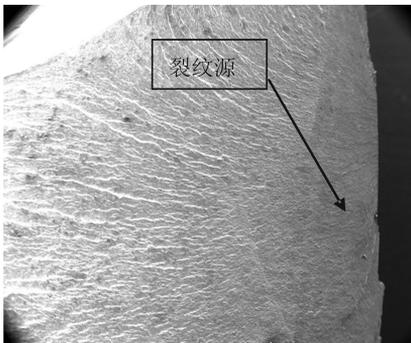
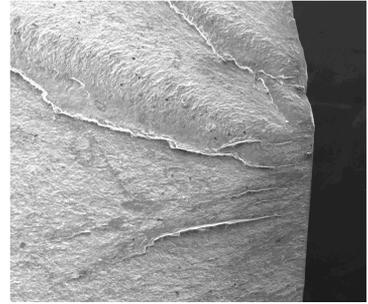
扫描电镜观察断口形貌,样品裂纹源处有多条台阶纹。在疲劳断口上清晰可见,表明有应力集中存在,如图2、图3所示。在裂纹源处次表面为微裂

图2 断口形貌(25×)

Fig. 2 Appearance on fracture of specimen(25 times)

图3 断口形貌(50×)

Fig. 3 Appearance on fracture of specimen(50 times)

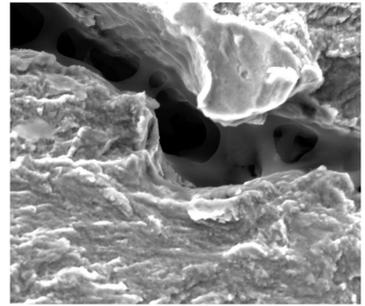
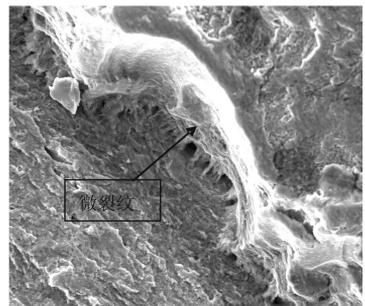
纹,如图4、图5所示。疲劳裂纹扩展区断口为准解理断裂,如图6、图7所示。

图4 微裂纹形貌(3 000×)

Fig. 4 Appearance of microcrack on fracture (3 000 times)

图5 微裂纹形貌(1 500×)

Fig. 5 Appearance of microcrack on fracture(1 500 times)

垂直裂纹扩展方向磨抛后,呈弧线状,如图4所示。靠近表面处为细裂纹,如图8所示。

曲轴材料的化学成分分析结果说明,样品的材料符合 40Cr 中碳合金钢的要求,排除了材料对开裂的影响。根据金相分析,材料显微组织存在的纵向偏析和断续网状铁素体在一定程度上降低了曲轴的疲劳性能^[1]。从裂纹的断口分析和能谱分析推断,曲轴的裂纹是原材料裂纹或锻造裂纹^[2]。综合分析,曲轴样品断裂失效的主要原因是裂纹源处的非金属夹杂和次表面的原始微裂纹。

建议改进热处理工艺,减少显微组织中的组织偏析和断续网状铁素体的存在,提高组织的均匀性;选用非金属夹杂物含量小的钢材。

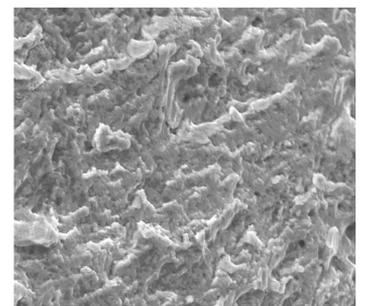
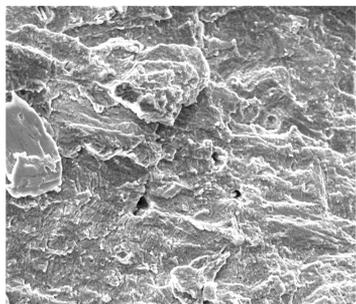
图6 扩展区断口形貌(3 000×)

Fig. 6 Appearance on extended position of fracture(3 000 times)

图7 扩展区断口形貌(1 200×)

Fig. 7 Appearance on extended position of fracture(1 200 times)

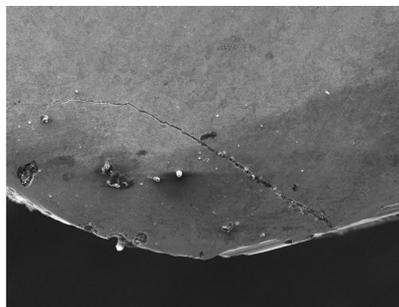
图8 裂纹形态(200×)

Fig. 8 Configuration of crack (200 times)

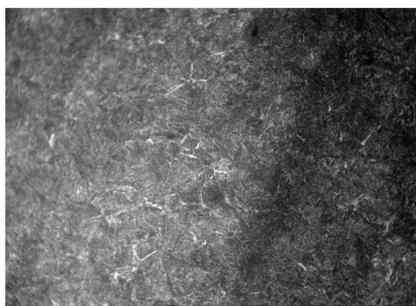
样品横向金相组织为回火索氏体+少量铁素体,组织级别为3级,晶粒度级别为8级,如图9所示。纵向金相组织不均匀,有组织偏析和断续网状铁素体存在,如图10所示。

图9 横向金相组织(500×)

Fig. 9 Transverse microstructure of fracture(500 times)

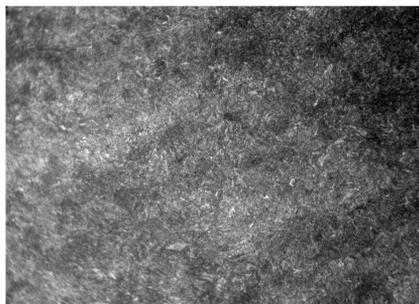
图10 纵向金相组织(500×)

Fig. 10 Vertical microstructure of fracture (500times)

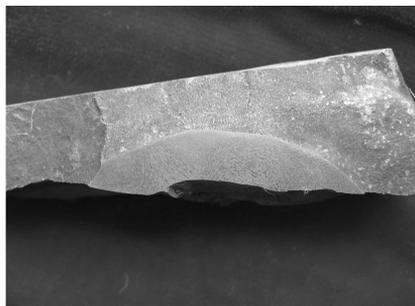
酸蚀后经低倍组织检验,样品表面未发现裂纹,如图11所示。

图11 低倍宏观形貌

Fig. 11 Macrostructure on the position of the fracture of specimen

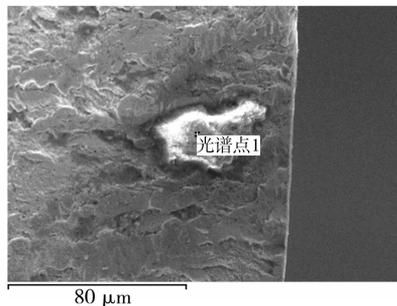
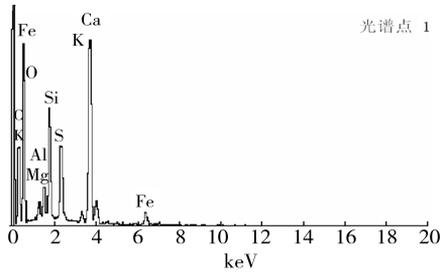
在裂纹源处有一含硅、铝、硫、钙等元素的非金属夹杂物颗粒,如图12、图13所示。原始裂纹能谱分析如图14、图15所示。

图12 能谱分析位置1

Fig. 12 The position of spectrum 1

图 13 能谱分析 1

Fig. 13 Spectrograph of energy spectrum analysis of spectrum 1

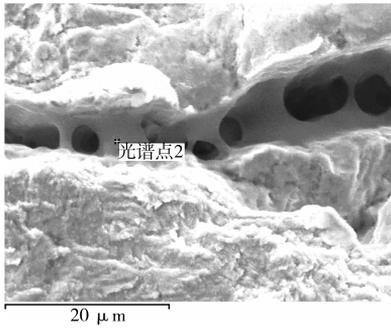
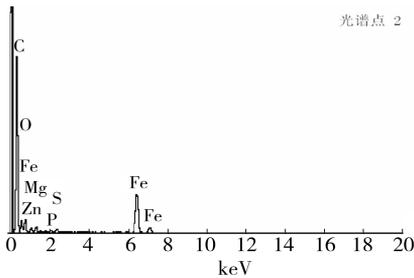
图 14 能谱分析位置 2

Fig. 14 The position of spectrum 2

图 15 能谱分析 2

Fig. 15 Spectrograph of energy spectrum analysis of spectrum 2
