# 钛合金铸件基体火焰烧伤对荧光渗透检测的影响

**摘要:** **目的** 为钛合金铸件生产过程后续相应工艺改进提供技术支持。**方法** 分析浇冒口附近反复出现裂纹的原因,对 ZTC4 和 ZTA15 两种合金产品进行生产跟踪、工艺试验安排以及切片金相微观组织分析。**结果** 火焰切割浇冒口后铸件表面出现荧光微裂纹,且目视可见,后期热等静压(HIP)工序铸件表面裂纹依然存在,而且并没有衍生新的裂纹。焊接处理,表面裂纹扩大化,并且呈环形分布。得出铸件基体裂纹产生原因:火焰切割浇冒口使铸件基体烧伤产生裂纹,烧伤部位表面产生富氧 $\alpha$ 层,导致零件焊接性能差,产生表面开裂。**结论** 后期通过对产生烧伤裂纹铸件,保证将富氧 $\alpha$ 层完全去除方式,提高焊接质量,使铸件表面质量满足要求。

## Effects of Flame Burn of Titanium Alloy Castings on Fluorescent Penetrant Inspection

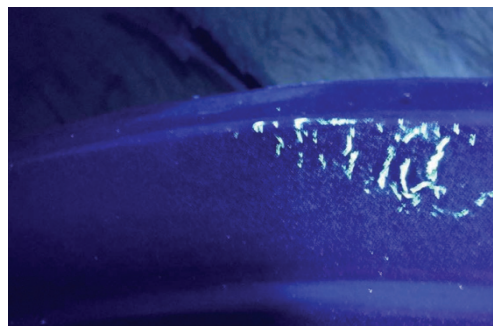
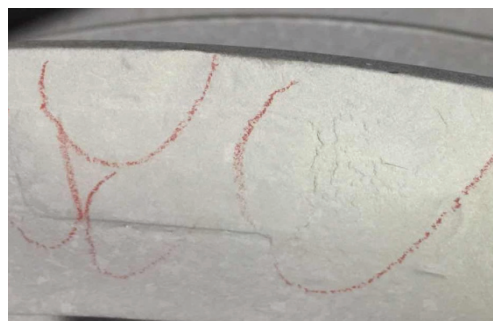
图1 ZTC4某铸件切割浇冒  
Fig.1 Cutting riser of a ZTC4 casting

测前通常安排酸腐蚀,酸洗表面更利于荧光渗透检测。黑、白光下表面状态,见下图1和图2。可以看出,铸件经火焰切割去除浇冒口,荧光渗透检测发现,冒口附近规则性出现表面微裂纹,且目视可见。

a 黑光下表面裂纹

b 白光下表面裂纹

由图1和图2可知,火焰切割去除浇冒口,冒口边缘呈片状裂纹分布,裂纹粗细不均且呈曲折的不规则曲线,冒口棱角裂纹呈锯齿状分布,从缺陷形貌可以判断,并非铸造前期带来的结构裂纹,可见火焰烧伤对铸件基体表面质量破坏严重。由图3热等静压

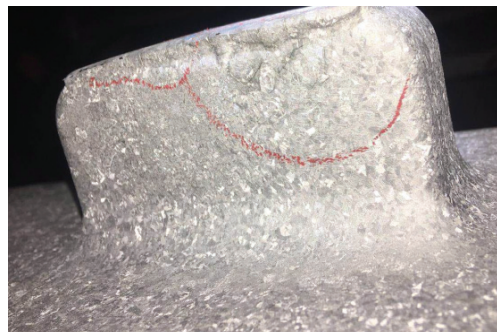
图2 ZTA15某铸件切割浇冒  
Fig.2 Cutting riser of a ZTA15 casting

a 黑光下表面裂纹

b 白光下表面裂纹

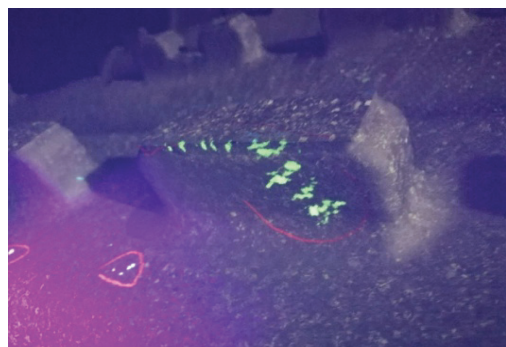
图3 热等静压后铸件表面状态  
Fig.3 Surface states after HIP

热等静压(HIP)技术对于钛合金铸件内部缩孔排除、提高致密度、降低孔隙度应用广泛<sup>[13]</sup>。采用高温高压方式,温度为800~1000℃,压力为100~180 MPa,保温2~4 h,见图3。因上一步试验切割浇冒工序的表面裂纹未处理,热等静压后铸件表面裂纹依然存在,观察可以发现,热等静压前后铸件表面裂纹的形貌、尺寸基本一致,而且并没有衍生新的裂纹。

a ZTC4 某铸件

b ZTA15 某铸件

(HIP)后未衍生新的表面裂纹可知,热等静压(HIP)不会产生表面裂纹,从而验证了铸件表面冒口附近微裂纹由于火焰切割浇冒口所致。
