# 某ZTA15钛合金零件铸造表面质量异常分析

**摘要:** 目的 以铸造表面存在黑色斑点的某ZTA15钛合金零件为研究对象, 研究零件铸造表面外来物质的成分、结合方式及其形成原因。**方法** 利用扫描电子显微镜对零件铸造表面及截面形貌进行观察, 利用能谱分析仪对零件铸造表面及截面成分进行分析。**结果** 零件铸造表面主要存在棕刚玉颗粒和碳黑颗粒两种外来物质, 棕刚玉颗粒嵌入铸件基体, 碳黑颗粒附着于铸造表面。**结论** 零件铸造表面黑色斑点是碳黑颗粒显示, 附着于铸造表面的碳黑颗粒对零件表面质量及镀层质量有影响, 碳黑颗粒产生于零件表面油污清洗不洁净真空热处理后析出, 热处理前采用超声波清洗+冷水洗+热水洗+吹干的方法清洁零件, 可改善零件热处理后的表面质量。

## Surface Quality Abnormality of a ZTA15 Titanium Alloy Part

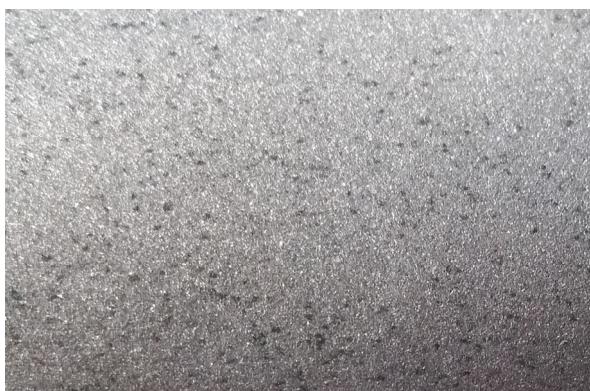
图1 零件铸造表面外观  
Fig.1 Casting surface of parts

零件铸造表面外观见图1，表面显示密集黑点。取样位置见图2，1#、3#试样为铸造表面，2#试样为机

ZTA15钛合金零件生产工艺流程如下：①铸造工序→②喷砂→③入库→④粗加工→⑤汽油清洗→⑥退火→⑦精加工→⑧汽油清洗→⑨表面镀层→⑩零件。现场发现：产品在⑥退火后铸造表面出现黑点斑点，完成⑦精加工后，在⑧汽油清洗工序黑色斑点无法清除彻底，影响⑨表面镀层质量。研究结果表明，零件铸造表面主要存在棕刚玉颗粒和碳黑颗粒两种外来物质，棕刚玉颗粒来源于②喷砂工序，碳黑颗粒产生的原因是：产品完成④粗加工后，零件铸造表面沾染的油污在⑤汽油清洗工序中清洗不洁净，导致铸造表面残留的油性物质在⑥退火工序真空热处理后析出，零件机加工表面没有碳黑颗粒，零件铸造表面存在分散的碳黑颗粒，附着于铸造表面的碳黑颗粒与基体结合力较强，当覆盖数量不断增多就会形成积碳，碳黑颗粒对零件表面质量及镀层质量

零件表面碳黑产生的根本原因是热处理前的清洗不到位,如要获得高质量的表面状态,零件表面的油污要彻底清洗干净,应采用超声波清洗+冷水洗+热水洗(去离子水)+吹干的方式替代汽油清洗的方式,超声波清洗槽内金属清洗剂规格为KX-2,体积分数为2%~4%,零件清洗干净后保存和运输过程中应注意表面防护,防止零件二次污染。

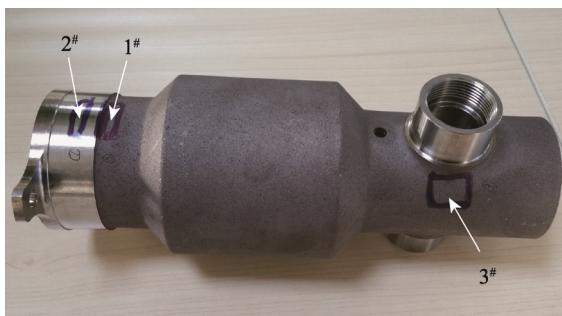
图2 取样位置  
Fig.2 Sampling position

加工表面，通过线切割取样，1#、2#试样经过超声波清洗、研磨、抛光、腐蚀处理后在扫描电子显微镜下观察样品纵向微观组织形貌，3#试样经过超声波清洗处理后在扫描电子显微镜下观察样品表面形貌，并使用能谱分析仪对1#、2#、3#试样进行成分分析。

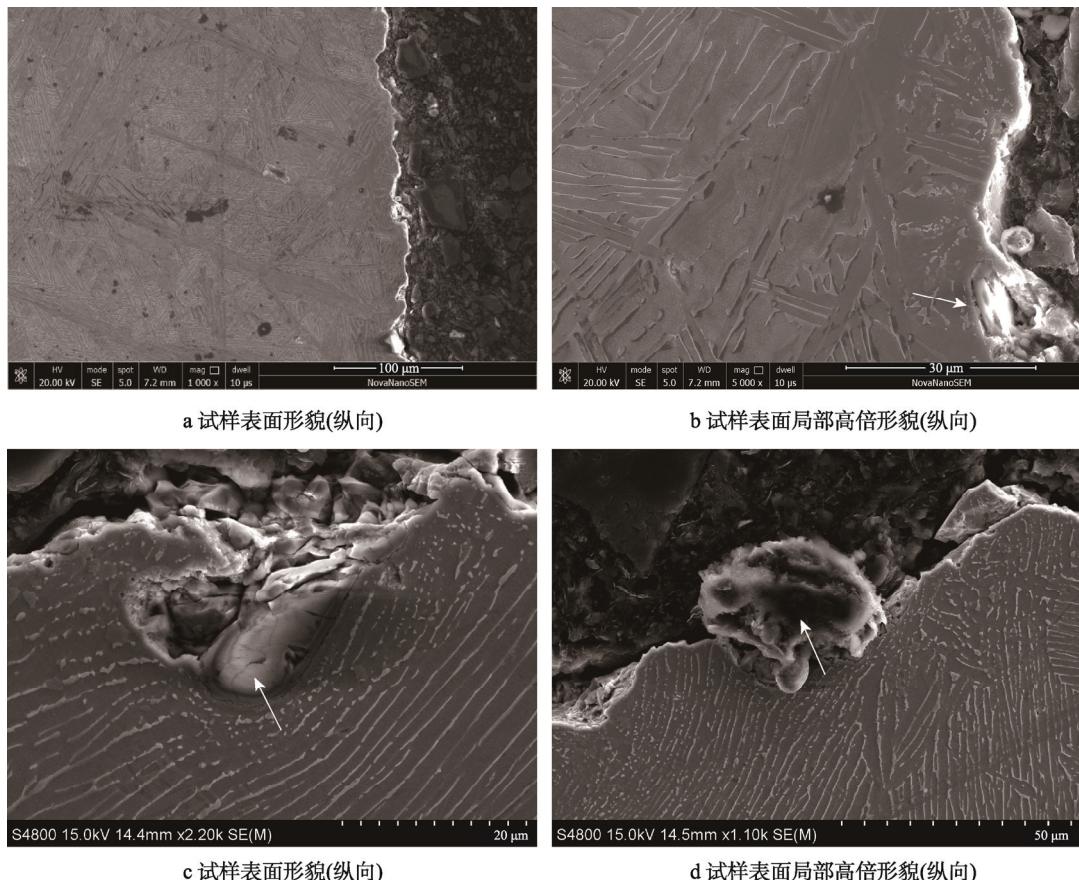
图 3 1# 试样 SEM 形貌  
Fig.3 SEM morphology of sample 1<sup>#</sup>

1#和2#试样的微观组织形貌见图3和图4，3#试样表面微观形貌见图5。可以看出，1#试样表面凹凸不平，有颗粒状物体嵌入进基体（图3b和3c中白色箭头标注），也有颗粒状物体附着于铸造表面（图3d中白色箭头标注），2#试样表面平整度较高，未发现有颗粒状物质嵌入基体，近表面的微观组织正常，3#试样表面有较多的颗粒状物质嵌入到基体（图5c中白色箭头标注），同时表面也有颗粒状物体附着于铸造表面（图5d中白色箭头标注）。

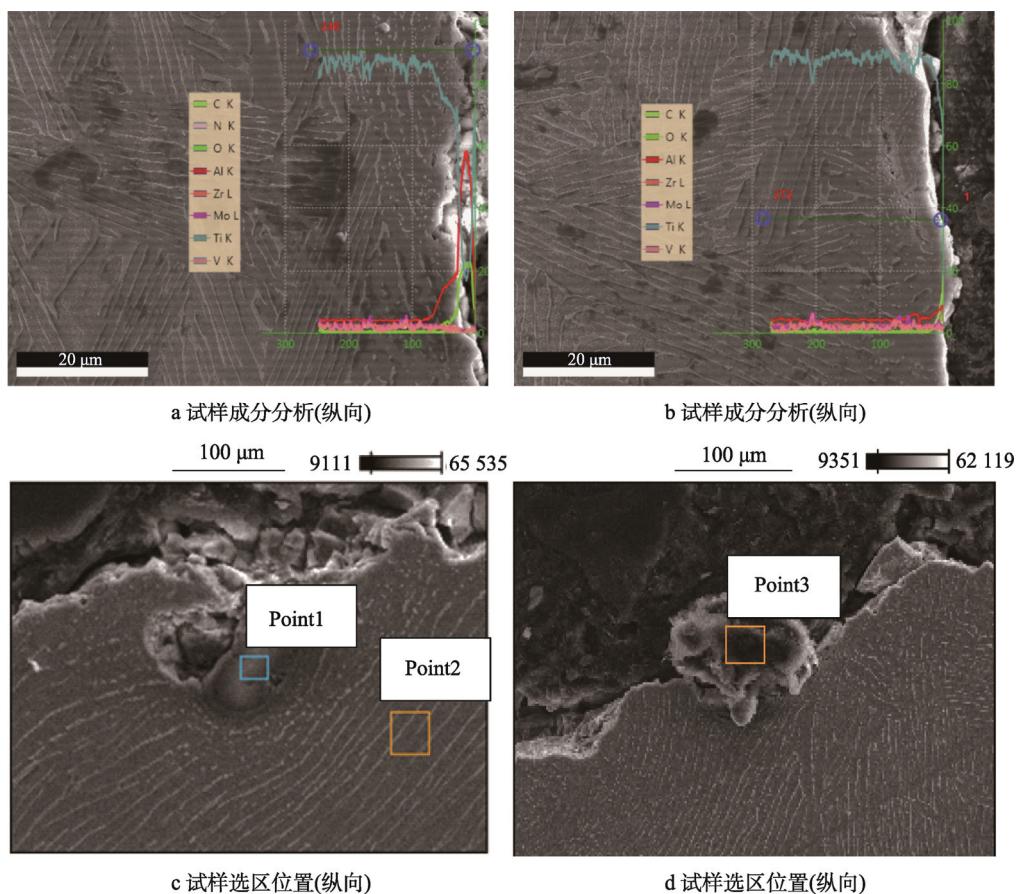
图 6 1#试样能谱扫描成分分析  
Fig.6 Analysis of energy spectrum scanning components of sample 1<sup>#</sup>

1#试样能谱成分分析结果见图6，图6a结果显示1#试样外表面Al和O含量较高，表明试样表面局部嵌入了以氧化铝为主的颗粒物，图6b结果显示1#试

样的表面(纵向)存在厚度约 0.3~0.4 μm 的白亮层, 从线扫描的结果来看, Al 和 O 元素的含量偏高。图 6c 结果显示 1# 试样表面嵌入物成分与基体成分明显不同, point 1 处主要成分为 Al, O 元素, 含有少量的 Ti, Mg, V, Mo 元素, 可以判断嵌入物为棕刚玉颗粒, point 1 和 point 2 位置均不含 C 元素, 图 6d 结果显示 1# 试样表面颗粒物主要成分为 C 元素, 并含有少量的 Ti, Al 等合金元素, 可以判断颗粒物为碳黑。

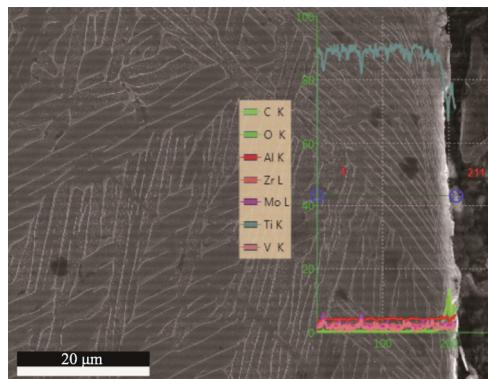
图7 2#试样能谱线扫描成分分析  
Fig.7 Analysis on energy spectrum scanning components of sample 2<sup>#</sup>

2# 试样的纵向截面能谱线扫描成分分析结果见图 7, 结果显示表面区域氧元素含量偏高, 存在厚度

约 0.5 μm 的氧化层。3# 试样表面能谱成分分析结果见图 8, 结果显示, point 1 和 point 2 处为颗粒状嵌入物, 主要成分为 Al, O, C 元素, 并含有少量合金元素, 表面嵌入物主要为棕刚玉颗粒, 其表面有少量碳污染, 结合 6a—6c 分析结果可知, 棕刚玉颗粒嵌入铸件基体, 在铸造表面分散分布; point 3 处主要成分为 Ti, Al, O, C 元素, 并含有少量合金元素, 表面为基体材料、棕刚玉粉和碳污染的混合状态, point 4 处为颗粒主要成分为 C 和 O 元素, 含有少量的 Ti, Al 等合金元素, 颗粒物主要为碳黑, 结合 6d 分析结果可知, 碳黑颗

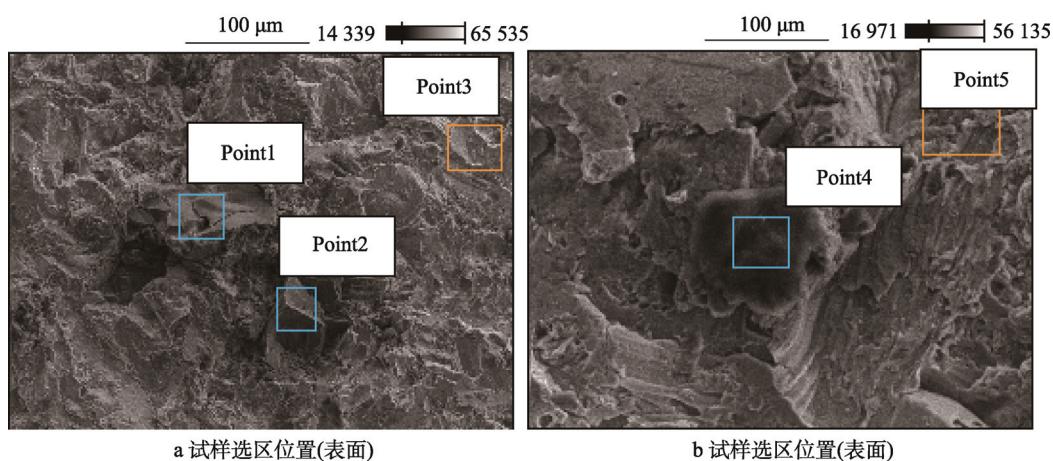
图8 3#试样能谱线扫描成分分析  
Fig.8 Analysis on energy spectrum scanning components of sample 3<sup>#</sup>

粒物附着于铸件表面，在铸造表面分散分布，相比于零件机加工表面无碳黑颗粒，零件铸造表面粗糙度大，碳黑颗粒与基体的结合力强<sup>[8]</sup>。
