焊渣对镀锌汽车零件焊接缺陷的影响研究

彭周^{1,2}, 叶飞³, 崔振祥^{1,2}, 黄全伟^{1,2}, 吴彦骏^{1,2}, 马家艳¹

Effect of Welding Slag on Welding Defects of Galvanized Automobile Parts

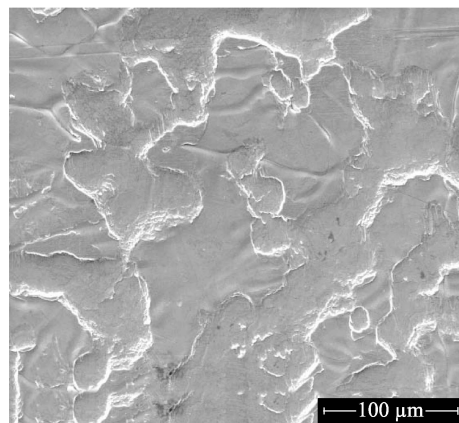
图6 正常部位表面形貌
Fig.6 Surface topography of normal part

将缺陷部位取样后，置入酒精中浸泡并在超声波下清洗，后用扫描电镜观察形貌并分析成分，发现缺陷部位的表面有明显的附着物，如图 5 所示，而正常部位的表面较为光滑，为正常的辊印状态，如图 6 所示。对缺陷部位进行能谱分析，其表面主要为氧化铁（见图 7），而正常部位主要为锌层（见图 8），可见缺陷区域的表面附着物和正常锌层有明显差异。

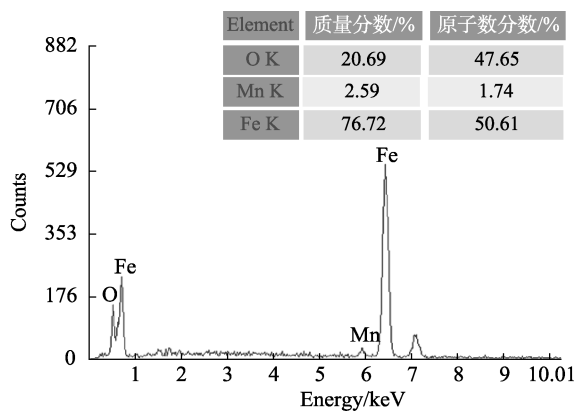
图7 缺陷部位的能谱分析结果
Fig.7 Spectroscopic analysis results of defect site
