# B180H1 天窗顶盖修边碎屑的解决措施

**摘要:** **目的** 采用五工序成形工艺生产天窗顶盖, 中间及尾部 R 角和曲线造型修边工艺设计在 OP20 和 OP40 工序, 研究此两序下天窗顶盖的修边刃口, 改善零件的切边碎屑。**方法** 利用 B180H1 材质设计一种天窗冲压修边工艺及模具, 建立天窗顶盖成形工艺, 在生产过程中, 通过调整刃口间隙、垂直度、符型、刃入量等改善修边碎屑。**结果** 在设计的 OP20 和 OP40 工序工艺中, 修边刃口符型, 两侧激光焊直边采用镶块而非整体结构, 刃入量和刃口间隙分别为 6 mm 和 0.035 mm, 采用二级废料刀结构有效改善了修边碎屑。**结论** 天窗顶盖修边工艺排布在 OP20 和 OP40 工艺合理, 修边碎屑和上下模修边刃口间隙、刃入量、废料刀相关, 研配模具可以有效改善碎屑压伤, 提升产品质量和实际生产效率。

## Solution for Trimming Iron Filings of B180H1 Sunroof

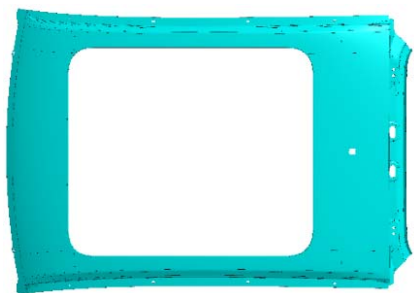
图 2 天窗顶盖产品  
Fig.2 Product of sunroof

天窗顶盖产品设计分为3部分:左右焊接侧围安装行李架;尾部与后盖搭接流水槽及后背门铰链安装孔;中间翻边后安装全景天窗。侧围两侧设计8个行

李架安装孔,后部焊接排水槽部位整形角度局部为负角度,中间全景天窗向下翻边,设计 14 块镶块并进行包边。模具五序化生产,此件产品设计如图 2。

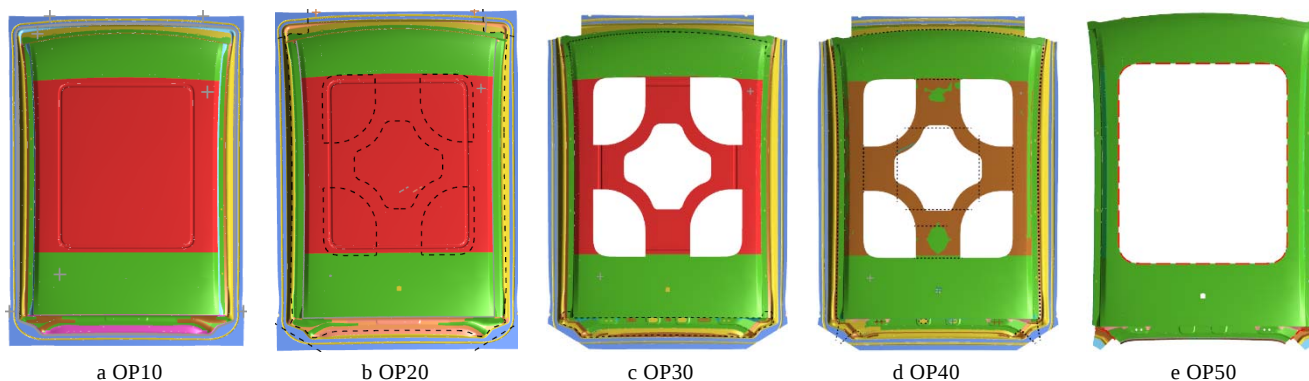
图 3 天窗顶盖工艺布置  
Fig.3 Process layout of sunroof

产品特点: ① 尾部设计为遛背结构,整形量较大,工艺设计 OP20 和 OP30 两次整形;② OP10 拉延减薄影响产品刚性设计部分方形凹槽; OP20 修边模具设计加工要点不仅要考虑周圈废料及天窗四角废料下滑是否顺畅,还要考虑切边刀结构设计是否合理,OP20 修边刀是否与下模符型,符型不好会产生碎屑,进而影响产品面品,废料滑落卡滞会影响生产节拍; ③ 外侧两处切边废料较大,工艺设计 6 块二次剪切结构,OP40 修边剪切中间工艺补充部分。从工艺设计得出,冲孔和切边为冲压分离工序,切边两序分离材料,OP20 和 OP40 切边碎屑控制最为关键。

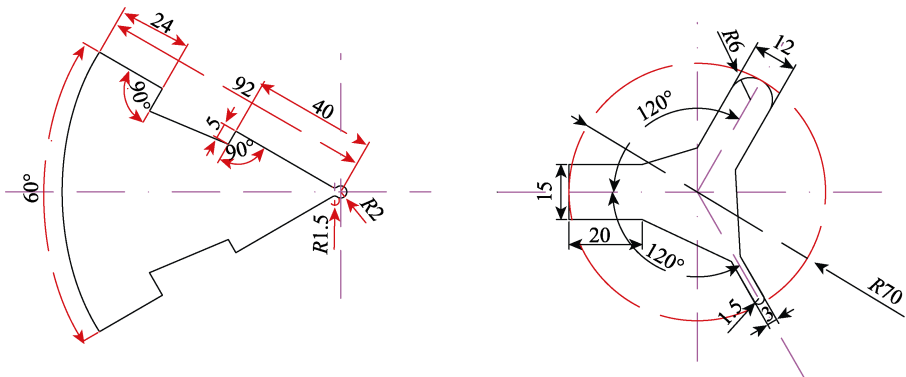
图 4 天窗顶盖研配用研铁  
Fig.4 Grinding iron for sunroof

天窗顶盖尾部和中间天窗部位切边刀及废料刀研合率要求较高。由于 OP30 侧整形材料流动，下模设计拉延槽，下模和压料板及切边镶块凸凹造型复杂，刀块研合采用一般的研铁研合不到，设计了图 4 两种研铁，对表面粗糙度进行技术规范，其中包括粗糙度和硬度要求，避免直角尺状重量不够、镶块刀口形状复杂而规则形状研不到的情况。
