某型火炮击针失效分析

Failure Analysis for the Artillery Pin

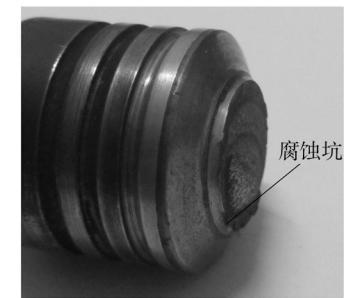
图 1 断口产生的位置 Fig. 1 Location of the fracture

击针断口产生于头部与细杆部结合面的螺纹槽 根部附近,如图1所示。螺纹槽根部R较小,存在 明显截面过渡,断口外缘存在比较粗糙的机加工刀 痕,外边缘有外力损伤的点状、线状缺口;整个断口 上未见夹杂、疏松等材质缺陷。断口宏观形貌见图 2,击针断口的断面光泽灰暗、高低不平,在宏观上具 有明显的贝纹线特征,这些贝纹线呈同心圆状,间距 较大,并向瞬断区弯曲,最终瞬断区位于断口中心偏 一侧,即同心圆状贝纹线的"圆心";击针断口宏观 上具有疲劳断裂的特性,在断面的边缘上,可观察到 沿断口周向有许多条的台阶条纹且高度差大,同时 向内扩展。瞬断区面积较大,剪切唇较小。图2中 能清晰地看到疲劳源区、疲劳扩展区和瞬断区这3 个疲劳断口的宏观组成部分。

3) 击针断口在宏观上具有明显的贝纹线特征, 这说明击针断口宏观上具有疲劳断裂的特性:断口 周向存在许多条台阶条纹,贝纹线呈同心圆状、向瞬 断区弯曲,最终瞬断区位于断口中心偏一侧,即同心 圆状贝纹线的"圆心",说明断口属典型的多源疲劳 断口。疲劳断口上的台阶是由不同位置生核的微裂 缝互相汇合而成的,击针台阶数目多,这说明在击针 很多位置都同时达到了生成微裂缝的条件,所以击 针断裂过程中所受的应力较大[5-11]。贝纹线的密 度较稀、疲劳源及疲劳破断区色泽灰暗和粗糙度较 大,则进一步说明击针螺纹处受到的应力和过载很 大。裂纹源产生于螺纹槽根部 R 处,由于圆角较 小,螺纹槽根部加工无圆弧过渡,相当于存在线性缺 口,形成了较大应力集中,故多个疲劳源在转角处多 重萌生,同时由表面向里扩展,最终使瞬断区形成在 中部。击针的颈部存在较深的加工刀痕,进一步加 剧了应力集中,由于机加时颈部留下较深的刀痕,且 R角较小,故击针使用过程中,在刀痕处会产生明显

避免击针断裂,需要改善设计和机加工操作技能,一是要保证 R 不能太小,截面过渡应平滑自然; 二是改进机加工水平和能力,确保击针颈部不出现 明显的机加工刀痕,以降低击针颈部的应力集中。

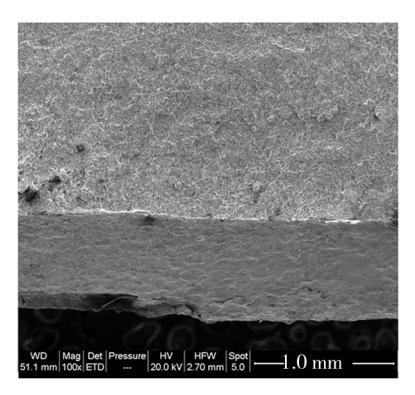
图 3 工件表面一侧的断口低倍形貌

观察。断口低倍形貌如图 3 所示,可见裂纹源位于 击针螺纹槽的根部,源区高倍形貌,呈穿晶断裂特 征,断口其他区域也均表现为穿晶断裂特征。

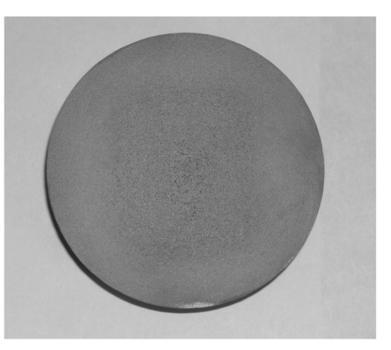
图 4 试样低倍组织 Fig. 4 Macrostructure of the tissue

在工件上截取低倍试棒,将低倍试棒的横截面加 工到粗糙度小于或等于 1.6,然后将试样置于 75~ 80 ℃,1:1 的 HCl 溶液中酸蚀 18 min,火炮击针的 低倍组织如图 4 所示:一般疏松约为 0.5 级,未见有 其他低倍组织缺陷存在;符合 GJB 1951—94《航空 用优质结构钢棒规范》中关于 45CrNiMoVA 钢棒低 倍组织的验收要求。

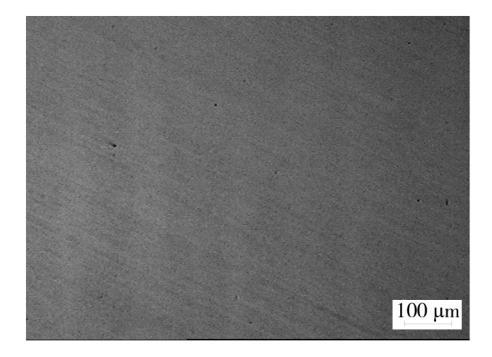
图 5 试样中非金属夹杂物的形貌 Fig. 5 Appearance of non-metallic inclusion in the sample

在工件中取样,并按要求淬火后进行非金属夹杂物检测,如图 5 所示。按 GB 10561—2005《钢中非金属夹杂物显微评定方法》进行评定,火炮击针的非金属夹杂物级别为:A0.5,B0.5,C0.5,D0.5; 火炮击针所用钢棒的洁净度很高^[1-4],符合 GJB 1951—94《航空用优质结构钢棒规范》中 45CrNiMoVA 非金属夹杂物的验收要求。

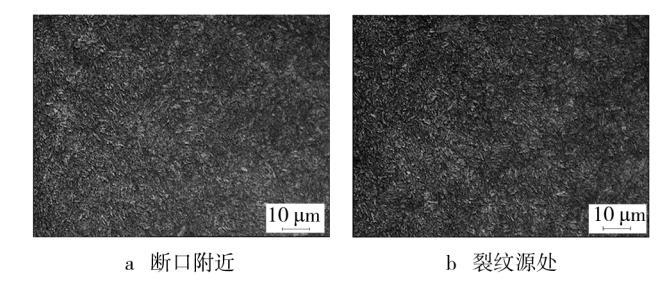
图 6 试样横截面的微观组织

在断口附近和击针心部截取金相试样,进行金相显微组织分析,火炮击针横截面的微观组织如图6所示,断口附近、裂纹源附近和火炮击针心部的基体组织均为均匀、细小的回火托氏体,3个部位附近的组织无明显区别,均属于正常的热处理组织。

2) 火炮击针在使用中产生断裂,其原因有以下 几种可能:原材料材质缺陷:热处理工艺不完善:设 计和加工缺陷:使用环境存在腐蚀介质。从金相检 测可看出,心部及断口周围组织均为均匀、细小的回 火托氏体,没有产生类似的淬火软斑,属正常的热处 理组织,所以断口的产生应与淬火温度及淬火介质 无关。若断裂的原因是淬火过程中存在一定程度的 超温,导致晶界弱化,则断口附近组织应出现晶界熔 化、宽化和组织粗大等过热或过烧特征,但从断口上 的晶粒大小和断口附近的金相组织来看,晶粒和组 织均匀细小,未见明显粗大,所以可排除淬火过程中 存在一定程度的超温,导致晶界弱化的可能。通过 回火脆性浸蚀检测可以得出,热处理后的火炮击针 没有明显的回火脆性,因此火炮击针的断裂应与热 处理工艺无关。通过低倍检测、非金属夹杂物检测、 原材料的化学成分分析、硬度检测可以看出:原材料 的化学成分、硬度、非金属夹杂物、低倍组织均符合 要求,原材料的洁净度高、力学性能较佳,材质优良, 可以排除材质缺陷引起火炮击针断裂的可能性。通 过宏观观察和微观检测可知:火炮击针断口的断面 上也无明显材质缺陷,这进一步说明了原材料的材 质正常,击针断裂应与原材料材质无关。

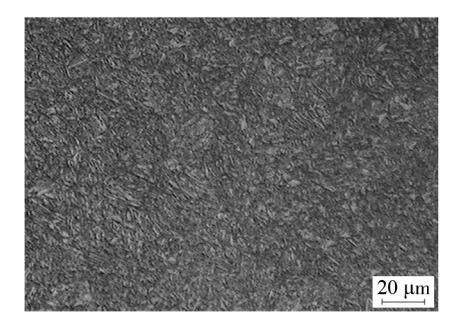
图 7 脆性侵蚀剂侵蚀后试样的显微组织 Fig. 7 Microstructure of the sample after corrosion

在火炮击针断口附近制取金相试样,金相试样 经研磨抛光后于回火脆性侵蚀剂饱和苦味酸酒精溶 液中侵蚀,结果如图7所示。从图7可看出,火炮击 针断口的附近未出现黑灰色网状组织。
