电子束焊接 K418 高温合金裂纹的影响及 组织与性能研究

Effect of Cracks in Electron Beam Welding of K418 Superalloy and Its Microstructure and Properties

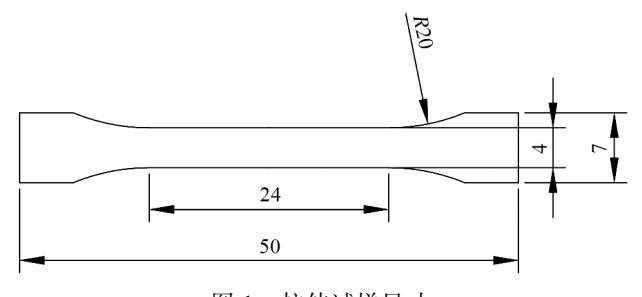
图 1 拉伸试样尺寸 Fig.1 Tensile specimen size

试验显微硬度测量使用 401MVD 数字显微硬度 计,对接头顶部和底部焊缝、热影响区、母材的显微 硬度进行测量,测试顺序为母材-热影响区-焊缝-热影 响区-母材。载荷为2N,加载时间为5s,相邻点间 距为 0.2 mm。采用万能拉伸计对焊接接头进行拉伸 测试,测得焊接接头的屈服强度、抗拉强度。测试试 样使用紧凑小拉伸试样,拉伸试验在 INSTRON5540 型电子精密拉伸试验机上进行,拉伸速度为 1 mm/min。拉伸试样在室温进行,并使用扫描电子显 微镜对失效断裂试样的断口进行分析,获得断口特征 与材料显微组织和裂纹扩展之间的关系。拉伸试样尺 寸如图1所示。

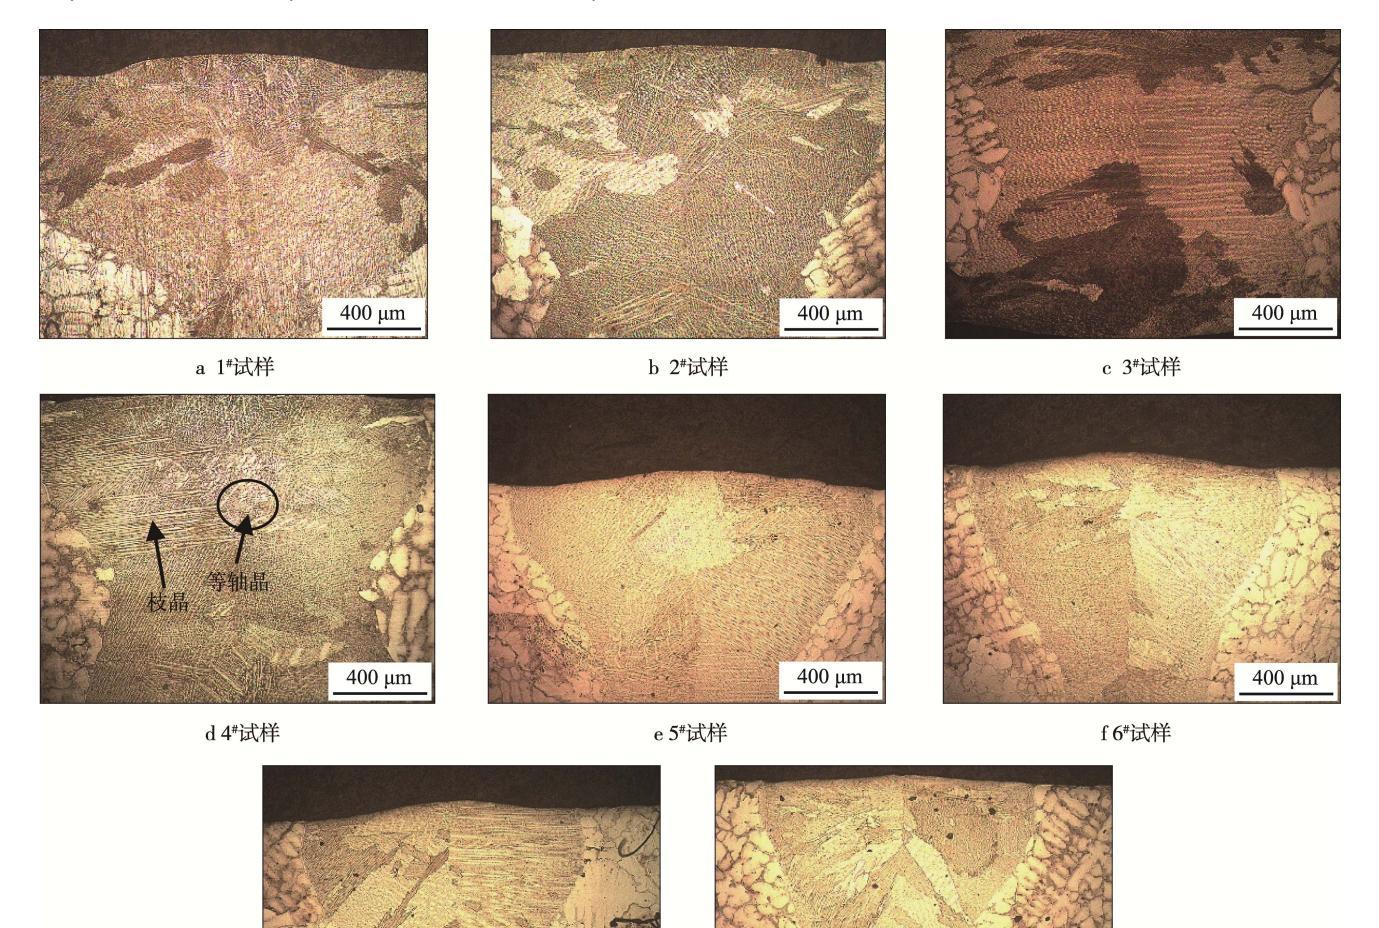
图 2 不同工艺参数下焊缝组织 Fig.2 Welding joint structure under different process parameters

图 2 为不同工艺参数下焊缝组织截面形貌,由图 2a—2d 可知,随焊接束流增加,焊缝宽度并无明显增加,其区别仅在于焊根宽度的位置,通过增加电子束流,可使焊缝形状从堆形向 I 形焊缝转变,增加电子

束流可降低焊缝角变形。随着热输入的增加,熔合区、 热影响区低熔点共晶相大量熔化,并相互连通至焊缝 熔池,冷却过程中熔池金属向热影响区和熔合区补 充,使冷却过程中内应力降低,进而降低焊接裂纹的 形成。其次,焊接热输入的增加也降低了焊接温度梯 度,使冷却速度降低,这也降低了裂纹形成几率。

由图 2d—2h 可知,增加焊接速度,焊缝熔宽变 窄,熔深无太大影响,熔池形状也发生了变化,增加 速度使焊缝形状从 I 形向锥形转变。通过对比图 2d 和 2h,发现图 2h 由于热输入降低,熔宽变窄,温度 梯度增大,冷却速度加快,一次枝晶臂和二次枝晶臂 间隙减少,晶粒细化明显。由图 2e—2h 可知,增加 焊接速度,可以使晶粒细化,增加温度梯度,加速熔 池冷却。然而这种情况对于裂纹的形成是有利的, K418 高温合金由于导热系数较低,熔池温度较高, 使焊缝至母材温度梯度较大,这方面也增大了焊接内 应力,促进了裂纹的形成。

其次,对焊缝枝晶组织进行分析,发现在焊缝中, 树枝晶自熔合线沿温度梯度方向向焊缝中心生长,焊 缝中心位置由于温度梯度低,成分过冷小,焊缝中心 为等轴晶组织。

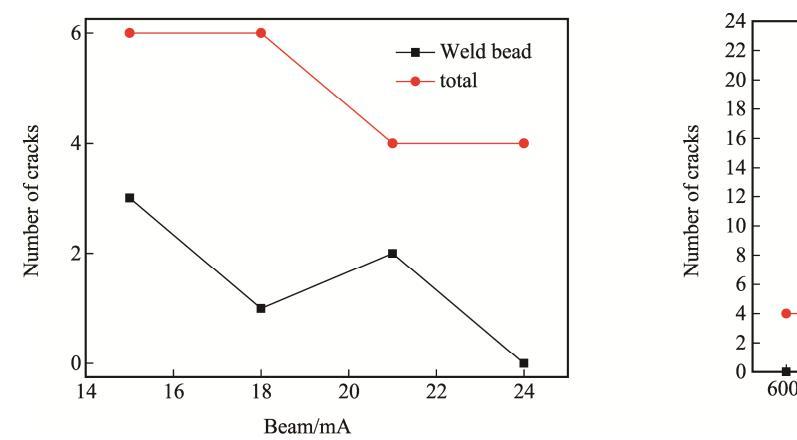
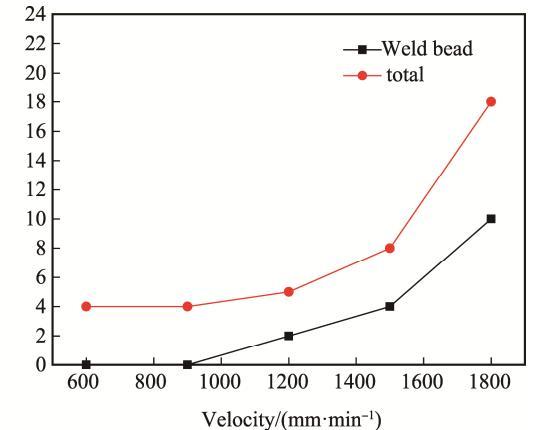
图 3 工艺参数对裂纹的影响 Fig.3 Effect of process parameters on cracks

表 2 为不同工艺参数下裂纹统计数据,图 3 为通 过表 2 数据所得曲线。观察图 3a 曲线发现,电子束 流的增加可以降低焊接裂纹的产生,这是因为在焊接 过程中冷却速度直接影响裂纹的形成。电子束的增

加,直接影响焊接热输入。通过增加热输入来降低焊 接接头温度梯度,间接降低了焊接裂纹的形成。当焊 接束流达到 24 mA 时,在焊道未观察到裂纹的形成, 仅在焊接收弧位置观察到裂纹,收弧段裂纹的产生主 要是由于弧坑的热源的消失,冷却速度增加,弧坑表 面提前凝固而使拉应力增大,其次在凝固的最后阶段 偏析也最严重,通过大量试验证明,弧坑处裂纹不可 避免,可以通过增加焊道长度,将弧引至不需要位置 然后切除来解决。

从图 3b 可以发现,随着焊接速度增加,裂纹显 著增加,而且呈现不断上升的趋势。试验表明,焊接 速度对焊接裂纹的影响较大,增加焊接速度会明显增 加裂纹的形成。这里可以解释为在焊接过程中,焊缝 存在横向和纵向应力,在试验统计中发现焊接过程 中,随着焊接速度的增加,横向裂纹数量显著增加, 而纵向裂纹并无明显变化。这表明在焊接过程中主要 是由焊接纵向应力的增加引起的,焊接速度增加,焊 道纵向应力显著增加,导致焊接过程中大量的横向裂 纹形成。在焊接过程中,由于凝固收缩存在较大内应 力,而且,单位时间内收缩的长度越大,内应力越大, 焊接速度增加,沿焊道熔池越长。当然,在凝固过程 中受的拉应力也就越大,形成裂纹的几率也就增加。

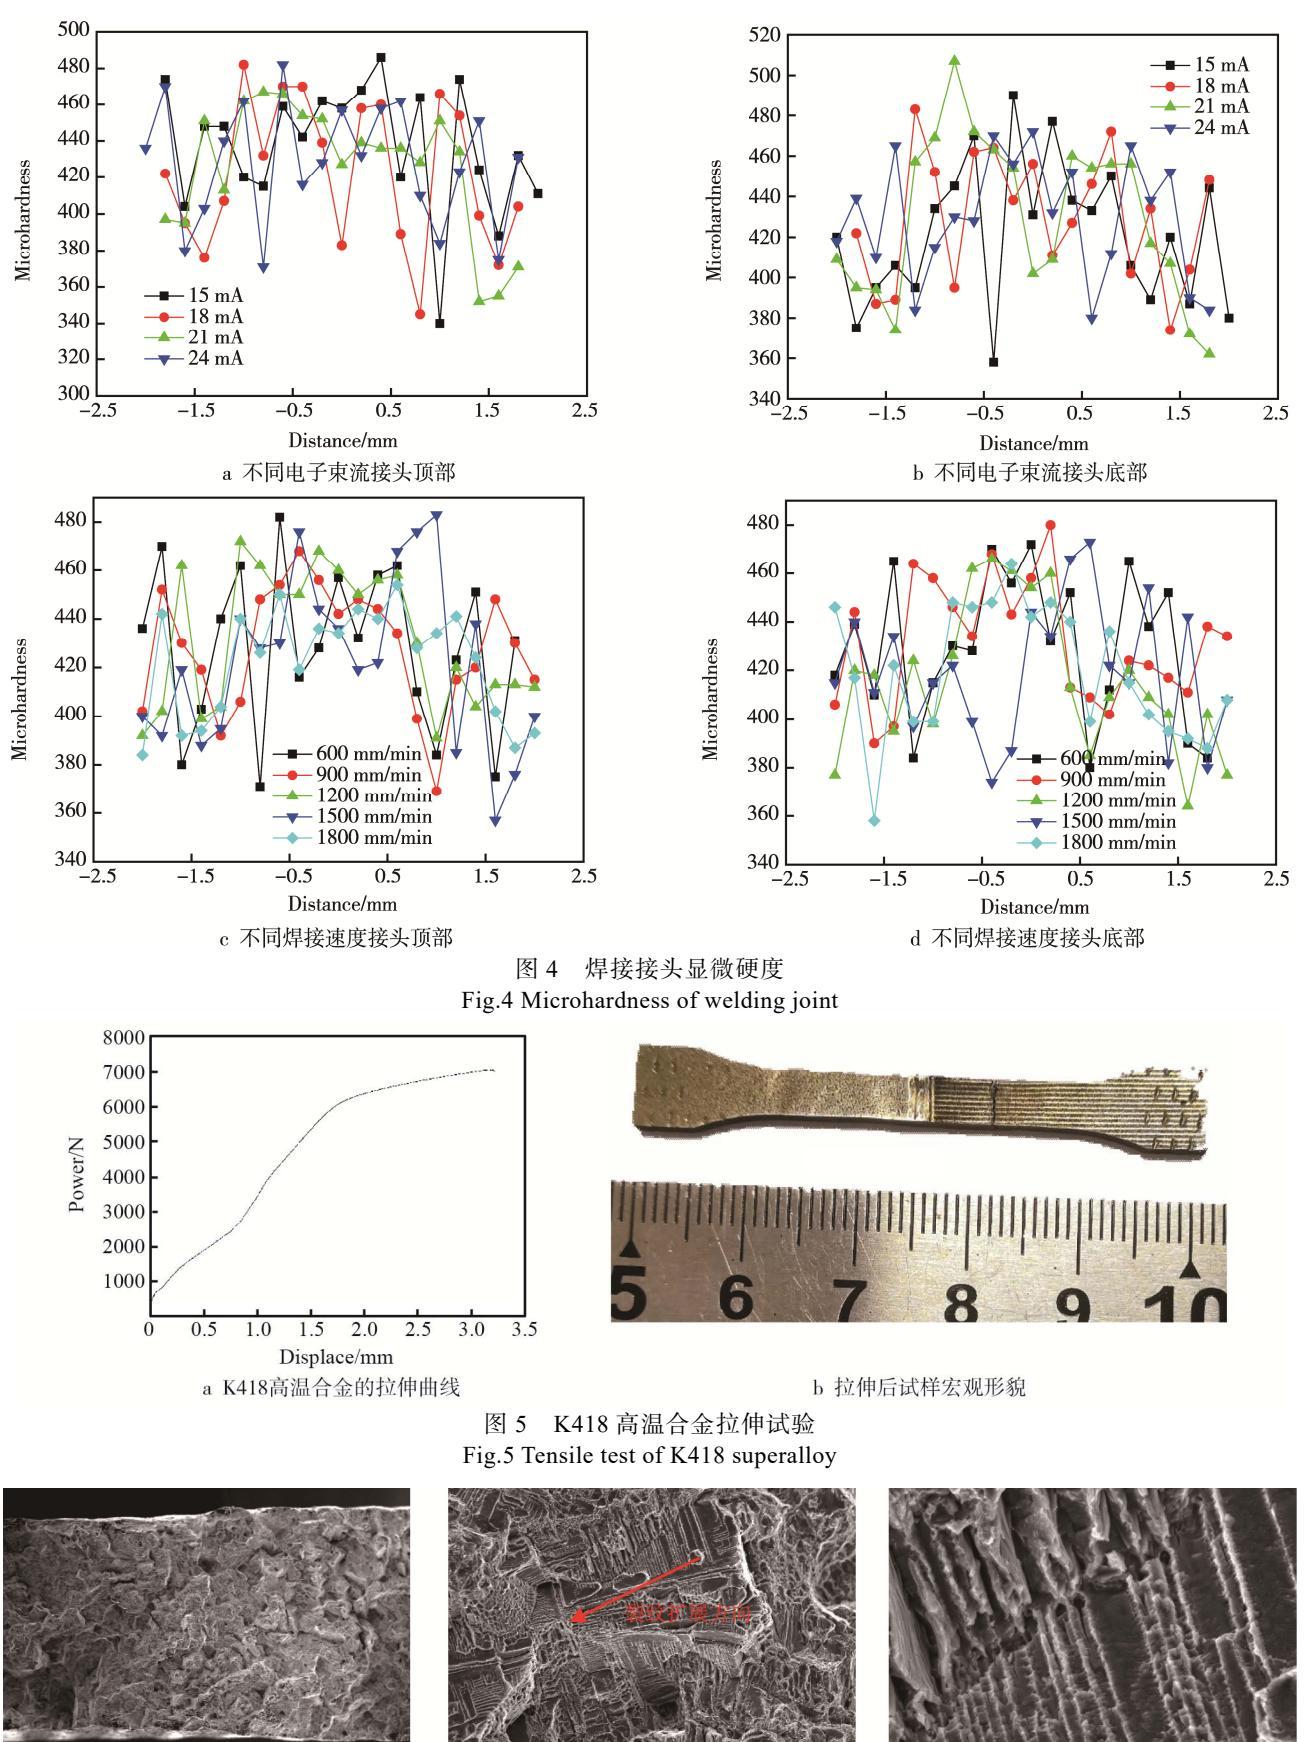
b 500× 图 6 K418 高温合金拉伸母材断口形貌 Fig.6 Fracture morphology of K418 superalloy tensile base metal

在工艺参数为焊接束流为 24 mA,焊接速度为 600 mm/min 时,扫描波形为 O 形,频率为 500 Hz 时, 焊接接头表面未发现裂纹,所以对试样进行拉伸试 验。图 5b 为试样拉伸失效后的宏观形貌,可知,由 于是常温拉伸,断裂位置为母材。通过计算可得 K418 高温合金母材抗拉强度为 931 MPa,低于焊缝强度。 其母材强度低于焊缝可能与焊缝晶粒细晶强化有 关,通过拉伸试验可知,焊缝强度较高,接头成形和 性能较好。观察拉伸曲线可知,K418 高温合金弹性 模量较低,在拉伸过程中存在较大弹性变形。图 6 为 拉伸试样断口形貌,可知断口存在大量台阶,其断口 平整,未观察到韧窝的存在,大量河流花样存在于断 口表面,为典型的脆性解离断裂。

2)对焊接接头进行力学测试,发现焊缝显微硬度与母材相当,焊缝略高于母材,对试样进行拉伸试验,发现断裂位置为母材,表明焊接接头强度较高,母材断口为典型脆性解离断裂。
